**ANEXO 8.**  
**INFORME EJECUTIVO DE DESCRIPCIÓN DE LOS DETERIOROS Y PUNTOS CRÍTICOS MÁS REPRESENTATIVOS**  
**EXISTENTES EN EL TRAMO DE VÍA ENTRE LA PIÑUELA Y PAILANIA EN EL MUNICIPIO DE COCORNÁ –**  
**ANTIOQUIA.**

Km que corresponde al tramo de vía que hace parte del proyecto de Obras por Impuestos denominado “Mejoramiento Vías Terciarias en Cocorná”.

Equipo Mejoramiento de Vías Terciarias en Cocorná - EPM

Mayo 28 de 2018

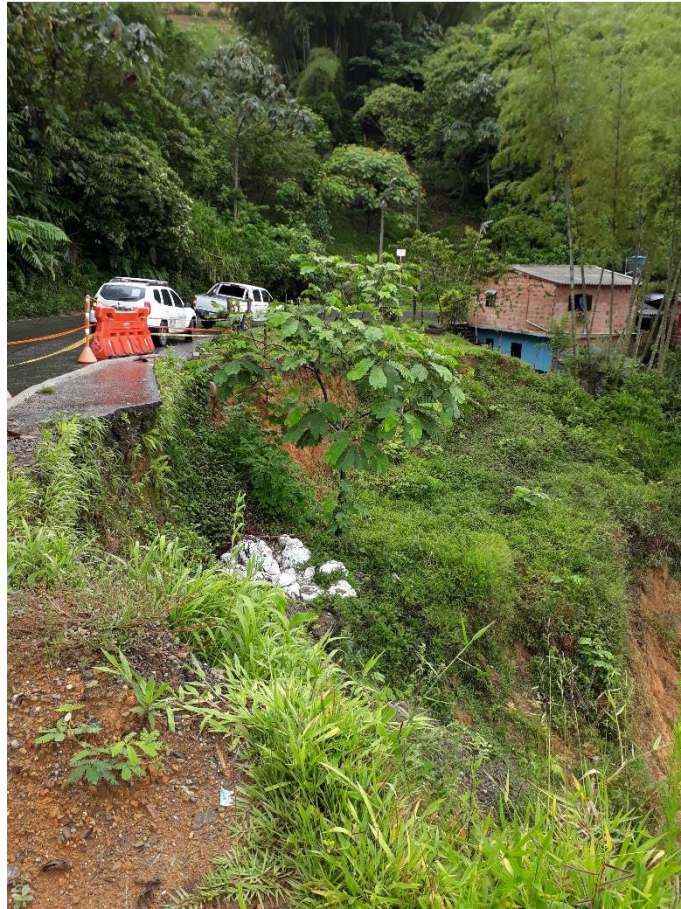
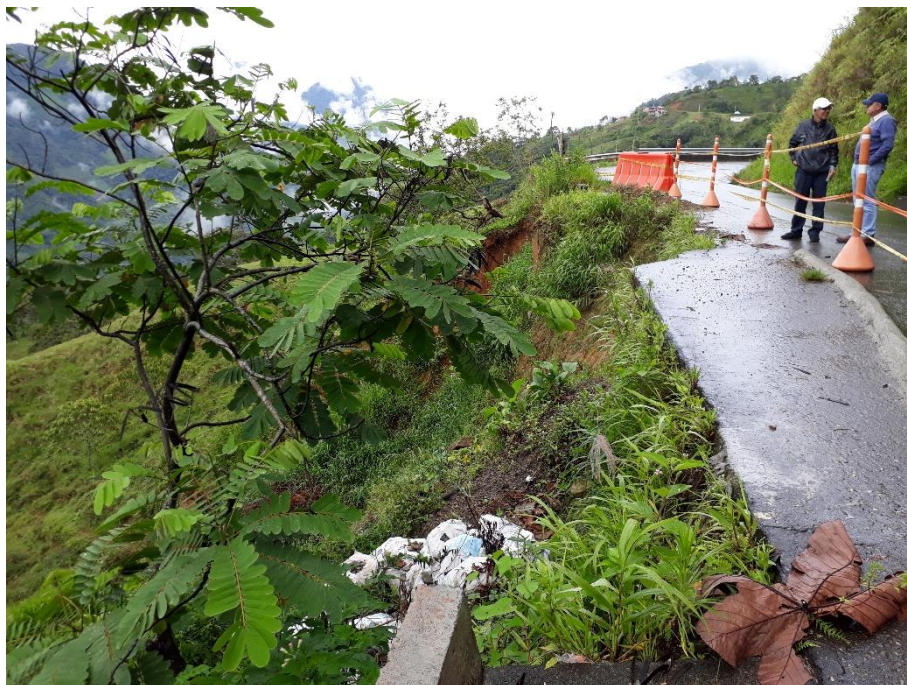
## **4.1 Abscisa K0+550**

Este punto corresponde a uno de los puntos críticos identificados. Se presenta pérdida parcial de la banca en el carril derecho de la vía, algunos de los detalles asociados a este punto crítico son:

- Longitud aproximada 20 m a 25 m.
- Fisuras longitudinales en el eje de la vía.
- El canal escalonado que operaba como descole de la alcantarilla colapsó y se encuentran inservible, el agua proveniente de la alcantarilla corre sobre la superficie del talud resultante después de la pérdida de la banca.
- Cunetas colapsadas o inexistentes.
- Se observa flujo de lodos en la base del deslizamiento y presencia de aguas a nivel superficial en la base del deslizamiento.
- Se requiere implementar un control del agua proveniente de la alcantarilla existente en el K0+580, ya que la misma está socavando la base del deslizamiento.
- Existen viviendas cercanas en dirección hacia el Municipio de San Francisco, aproximadamente a unos 50 metros de la pérdida de banca.

Se recomienda por intermedio de una consultoría realizar un diagnóstico y recomendaciones de construcción necesarias debido a la pérdida de banca parcial, el escarpe existente, las condiciones de saturación de los materiales, y el colapso de las estructuras de drenaje como cunetas y el canal escalonado de descole.

- Realizar un adecuado descole de las aguas provenientes de las dos (2) alcantarillas existentes y las cuales están afectando superficialmente y en la base, la zona del deslizamiento. Para lo anterior, se puede implementar la construcción de canales escalonados o cunetas en sección de “V” en concreto o sacos de suelo – cemento. Durante el proceso constructivo es necesario el manejo de aguas de forma temporal para que esta escorrentía no continúe saturando el terreno. Se debe evaluar la posible interferencia de la vivienda que se ubica hacia el oriente del punto crítico.

- Realizar el levantamiento topográfico del área afectada y como mínimo unos 30 metros a ambos lados de la calzada a partir del eje de la vía.
- Como medida de mitigación y control se puede considerar la construcción de un filtro con geotextil y tubería perforada en la margen izquierda de la vía, y el cual se descolaría en la alcantarilla que se encuentra al oriente del punto crítico.

- Se puede considerar la implementación de subdrenes horizontales, ubicados en forma radial en la cara del talud resultante.
- Se debe evaluar la construcción de una estructura de contención dependiendo de las recomendaciones de la consultoría y del alcance del contrato de rehabilitación.

- Es posible que con la intervención a ejecutar se requiera un alcance a nivel predial y/o permisos respectivos con el propietario del terreno.
- Una vez reestablecidas o mitigadas las condiciones de estabilidad, se procedería con la ejecución de los llenos, filtros, lloraderos, colocación de subbase y base granular, colocación de mezcla asfáltica y construcción de cunetas y/o bordillos.

- En donde se presentan fisuras longitudinales y paralelas al eje de la vía se recomienda el ruteo y sellados de las mismas.
- En las áreas intervenidas se recomienda la restitución de la demarcación horizontal.

- Como medida de control y seguimiento se pueden instalar puntos de monitoreo geotécnico con la comisión de topografía.

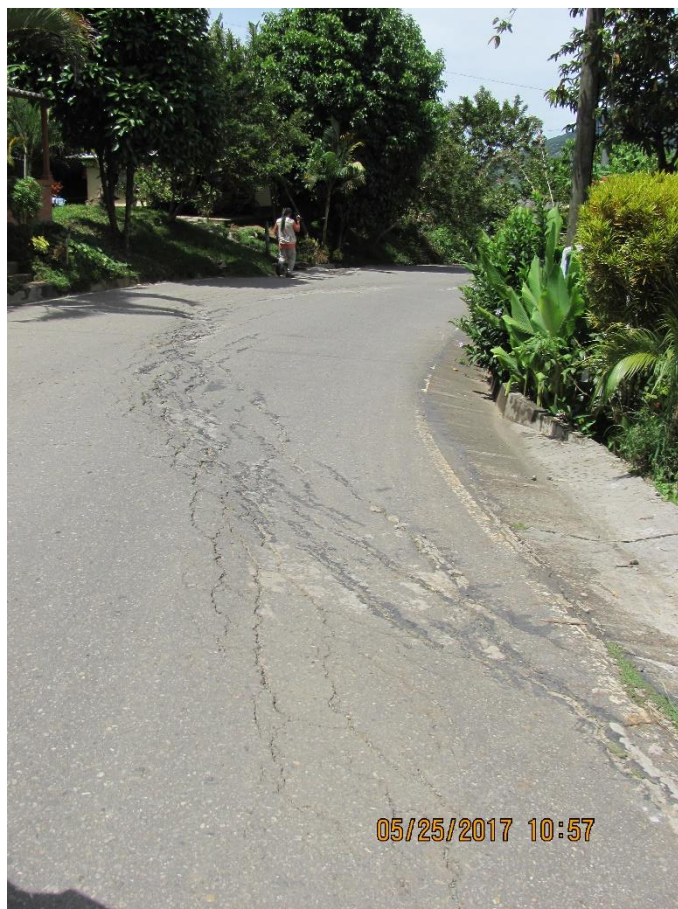
#### **4.2 Abscisa K0+750**

Se presenta hundimiento de la banca de la vía en forma de media luna en el carril derecho, la longitud aproximada del mismo es de 40 m. En este punto existe una vivienda.

Se recomienda por intermedio de una consultoría realizar las investigaciones y recomendaciones de construcción.

Es importante indicar que en la margen derecha de la vía, se encuentra construida una vivienda y que debido a esto se infiere que se encuentra dentro de la zona del hundimiento de la banca, situación que se debe validar.

- Revisar y encolar el agua de las cunetas hacia las obras de arte existentes.
- Realizar el levantamiento topográfico del área afectada y como mínimo unos 30 metros a ambos lados de la calzada a partir del eje de la vía.

- Como medida de mitigación y control se puede considerar la construcción de un filtro con geotextil y tubería perforada en la margen izquierda de la vía, y el cual se descolaría a la obra de arte más cercana.

- Se puede considerar la implementación de subdrenes horizontales, ubicados en forma radial en la cara del talud resultante. Validar la restricción existente por la vivienda que allí está construida.

- Es posible que con la intervención a ejecutar se requiera un alcance a nivel predial y/o permisos respectivos con el propietario del terreno.
- Realizar la demolición del pavimento existente, excavar los materiales granulares, excavar el material de lleno que conforma la subrasante hasta el nivel donde se evidencie el posible plano de falla o deformación del terraplén o lleno existente, instalar un geotextil de refuerzo en el fondo de la excavación, ejecutar los llenos, y restituir la estructura de pavimento. Al finalizar la intervención anterior se debe reconstruir las cunetas.

- En donde se presentan fisuras longitudinales y paralelas al eje de la vía se recomienda el ruteo y sellados de las mismas.
- En las áreas intervenidas se recomienda la restitución de la demarcación horizontal.

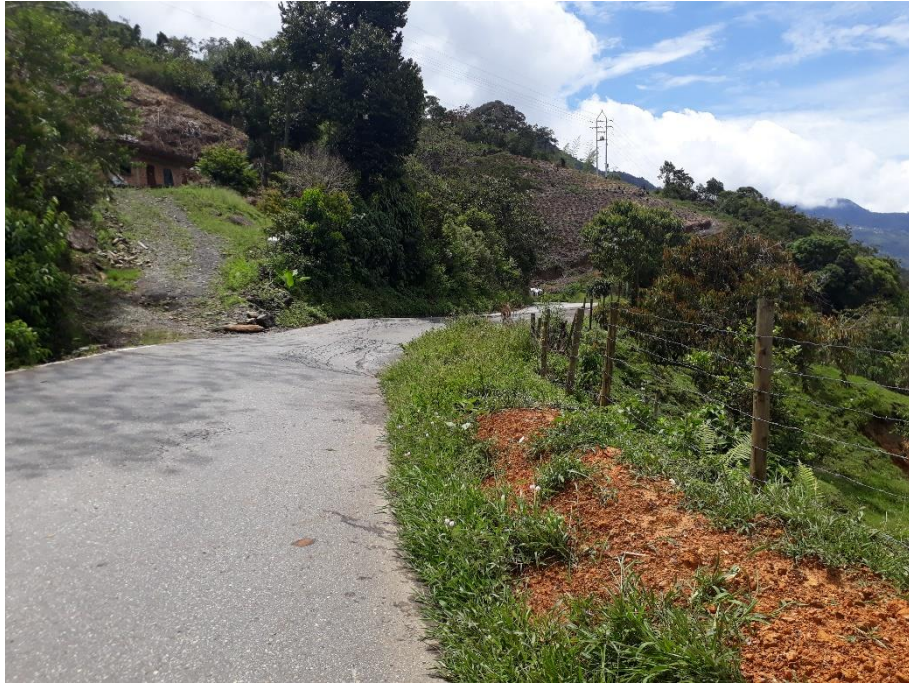
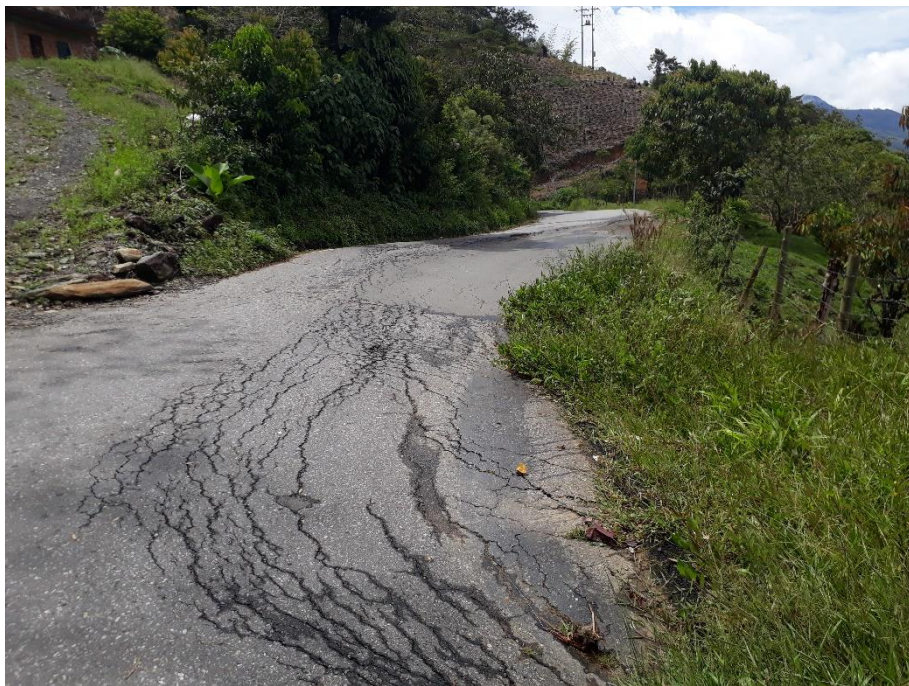
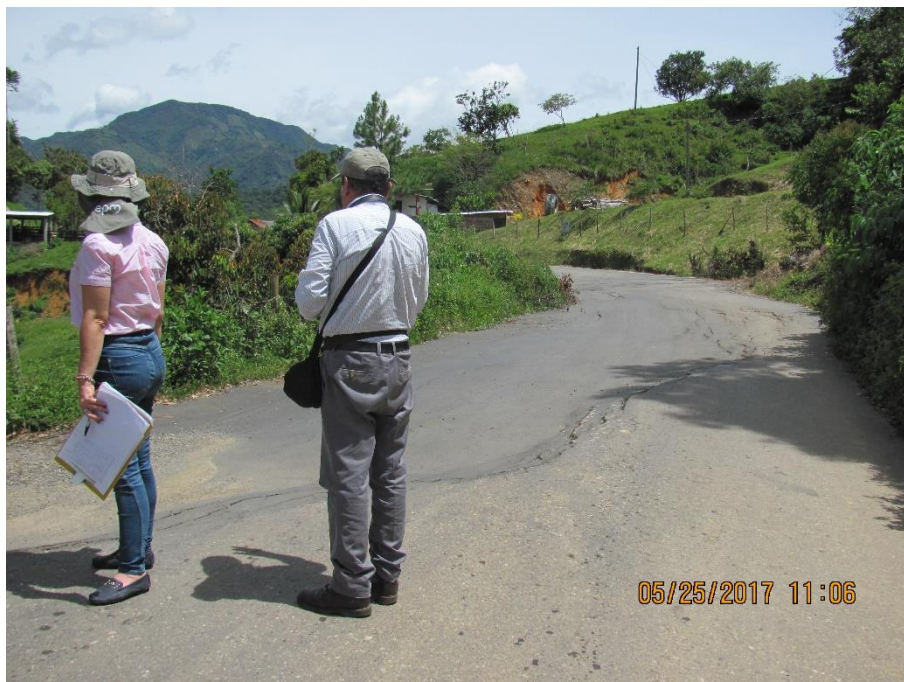
### **4.3 Abscisa K1+300**

Este punto corresponde a uno de los sitios críticos identificados debido al hundimiento de la banca en la sección transversal de la vía en una longitud aproximada de 20 a 30 metros. Posiblemente corresponde a una falla que se encuentra activa (por confirmar con la consultoría que se contrate), ya que se evidencia que recientemente se ejecutó una intervención de pavimentación y se presentó de nuevo el hundimiento de la calzada.

La alcantarilla existente se encuentra obstruida en el encole, lo que genera represamiento y que la aguas corran sin control sobre la vía.

Se recomienda por intermedio de una consultoría ejecutar los estudios y las recomendaciones de construcción.

- Realizar un adecuado descole de las aguas provenientes de las alcantarillas existentes y que de acuerdo con la visita técnica realizada se identificó que están obstruidas, por lo cual el agua se rebosa o se infiltra.

- Realizar el levantamiento topográfico del área afectada y como mínimo unos 30 metros a ambos lados de la calzada a partir del eje de la vía.
- Como medida de mitigación y control se puede considerar la construcción de un filtro con geotextil y tubería perforada en la margen izquierda de la vía, y el cual se descolaría a la alcantarilla más cercana.

- Se puede considerar la implementación de un sistema de subdrenes horizontales, ubicados en forma radial en la cara del talud resultante.
- Dentro de las opciones a evaluar se deben considerar la construcción de un muro en concreto, muro en tierra armada, muros en gaviones, y/o implementación de anclajes activos en la margen derecha de la vía. La anterior solución va de la mano con la identificación del plano de falla o causa raíz del hundimiento y desplazamiento horizontal de la calzada de la vía.

- Es posible que con la intervención a ejecutar se requiera un alcance a nivel predial y/o permisos respectivos con el propietario del terreno.

- Una vez reestablecidas o mitigadas las condiciones de estabilidad, se procedería con la ejecución de los llenos, filtros, lloraderos, colocación de subbase y base granular, colocación de mezcla asfáltica y construcción de cunetas y/o bordillos.
- En las áreas intervenidas se recomienda la restitución de la demarcación horizontal.
- Como medida de control y seguimiento se pueden instalar puntos de monitoreo geotécnico con la comisión de topografía.

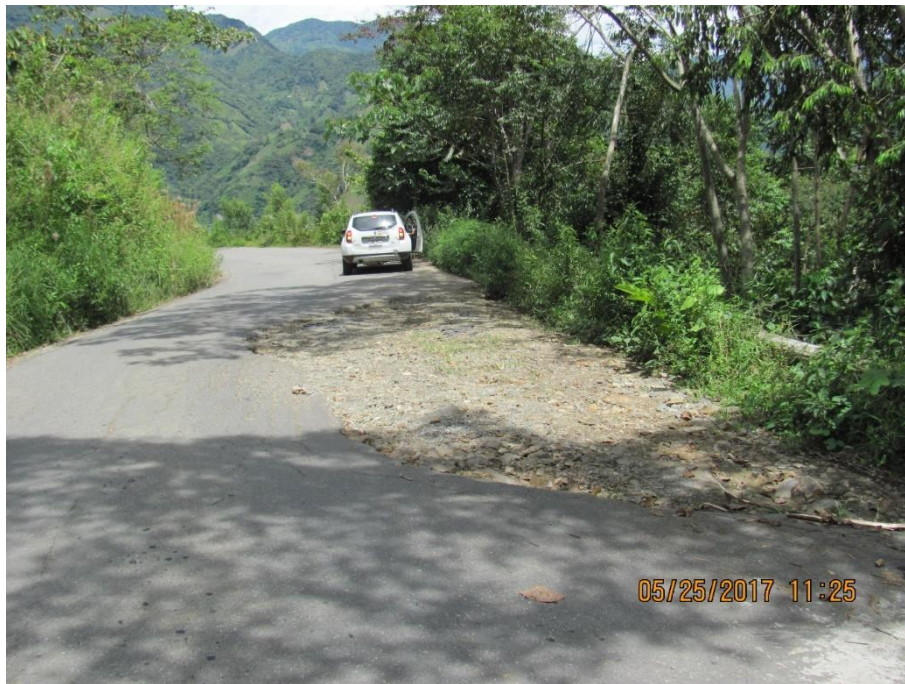
#### **4.4 Abscisa K2+850**

La estructura de pavimento del carril derecho y parte del carril izquierdo se encuentra a nivel de afirmado.

Se recomienda excavar, y colocar la estructura de pavimento (subbase y base granular), y posteriormente la mezcla asfáltica. Verificar que no exista un deslizamiento activo en la margen derecha (Por confirmar con la consultoría que se contrate).

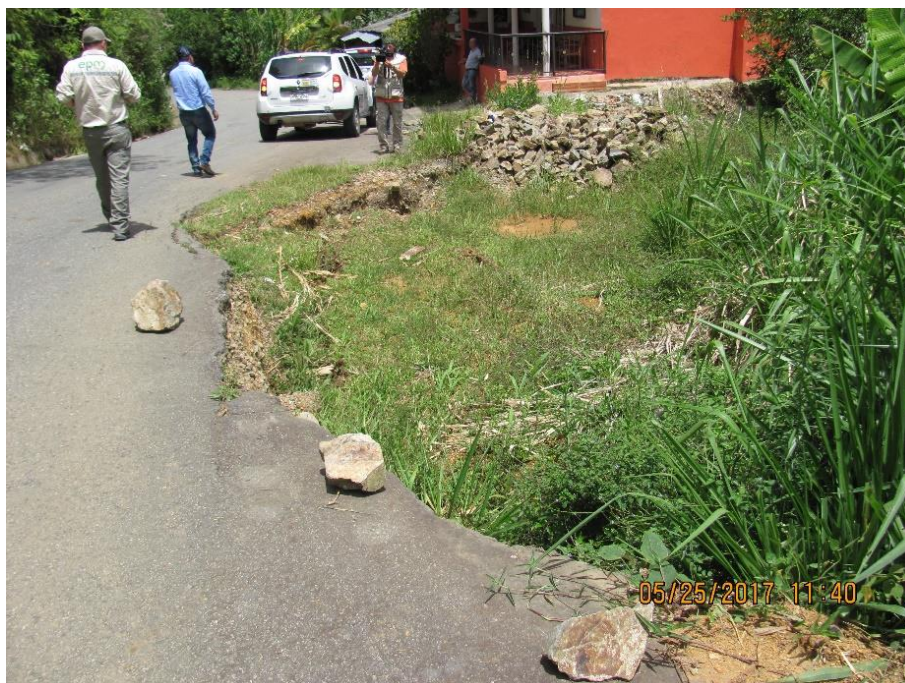
#### **4.5 Abscisa K3+800**

Este punto corresponde a uno de los sitios críticos identificados. Se presenta pérdida de la banca del carril derecho en aproximadamente un 40% de la sección, y en una longitud aproximada de 12 metros.

Para la atención de este sector se recomienda primero realizar rocería hacia la margen derecha, inspeccionar y posteriormente identificar la magnitud de la falla. (Por confirmar con la consultoría que se contrate)

Posiblemente corresponde a un sitio donde se pueda rehabilitar la banca de la vía con la implementación de un muro de gaviones o en concreto, reconfiguración de los llenos, y de la estructura de pavimento, así como de la estructura de drenaje tipo cuneta.

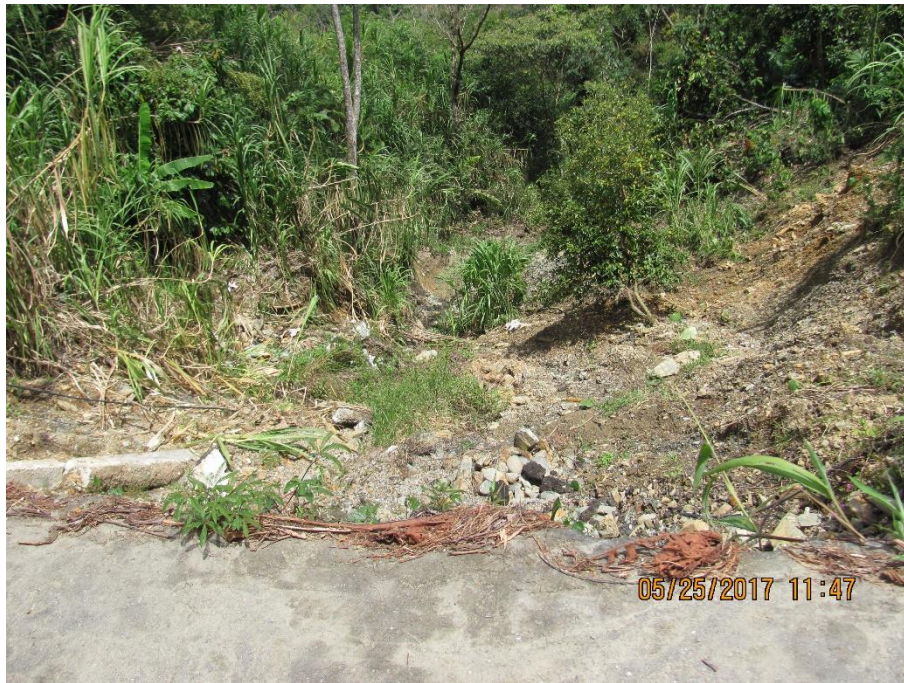
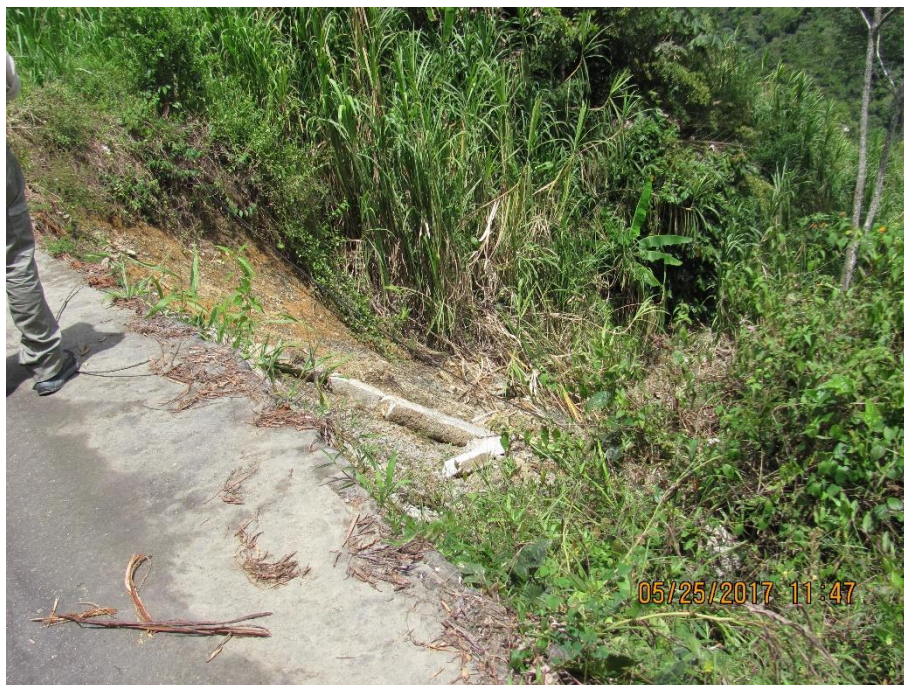
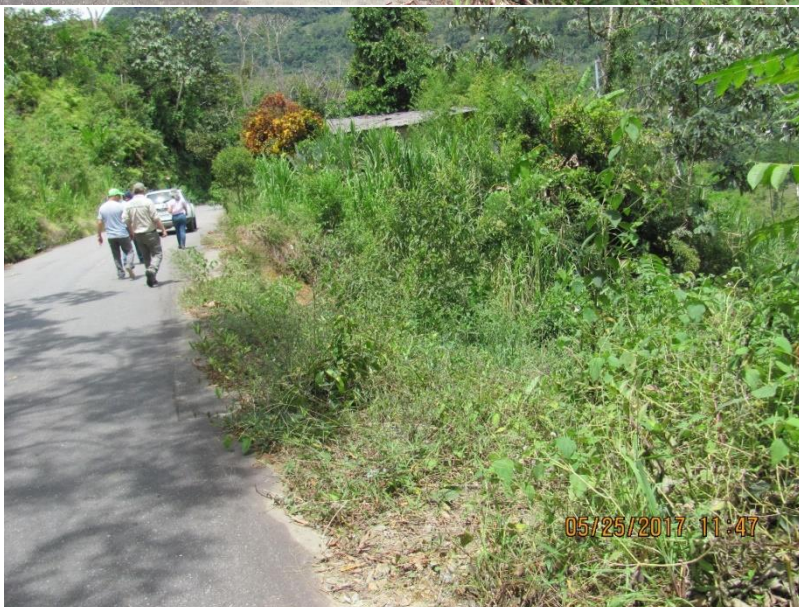
#### **4.6 Abscisa K4+200**

Se presenta pérdida de la banca en aproximadamente un 15% del carril derecho, y en una longitud aproximada 15 m.

- Se observa que hay un deslizamiento activo en la margen derecha.
- El cordón que existía falló y se encuentra sobre la superficie del talud de lleno.
- Se observa la presencia de un flujo de agua en la masa de suelo.

Se recomienda validar en terreno la posibilidad de restituir el ancho del pavimento de la calzada derecha, así como las estructuras de drenaje tipo cuneta y/ bordillos para que el agua de la vía no afecte el talud. Posiblemente se requiera la construcción de un muro.

Adicionalmente, proteger el talud de la margen derecha mediante revegetalización.

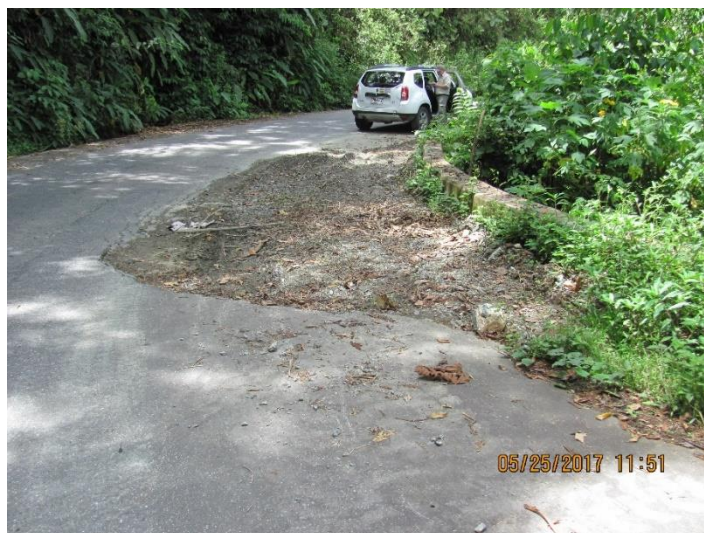
## **4.7 Abscisa K4+500**

Se presenta hundimiento de la banca de la vía en el carril derecho, y en una longitud aproximada de 10 metros. Adicionalmente, se detallan los siguientes aspectos sobre este sector de la vía:

- La calzada derecha se encuentra a nivel de afirmado.
- Existe un muro de contención construido en el borde derecho de la vía.

Se recomienda excavar, y colocar la estructura de pavimento (subbase y base granular), y posteriormente la mezcla asfáltica. Verificar que no existan un deslizamiento activo en la margen derecha. (Por confirmar con la consultoría que se contrate)

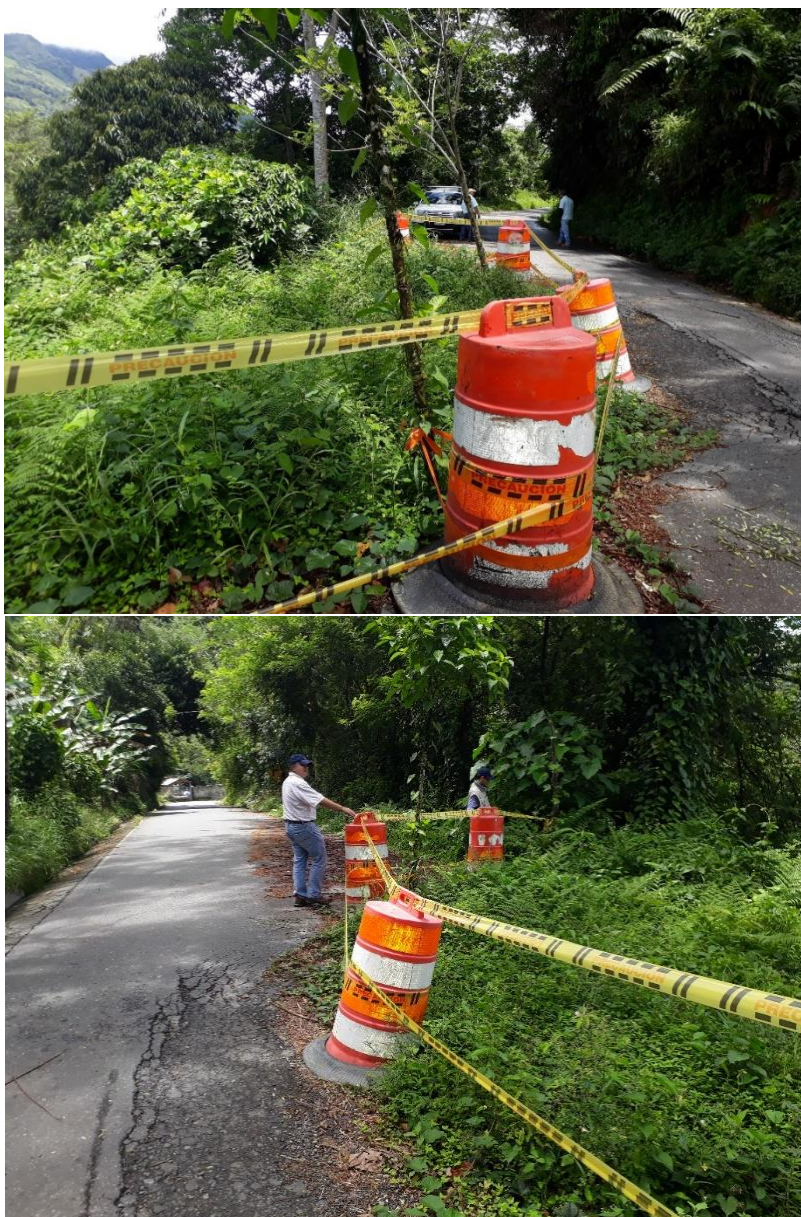
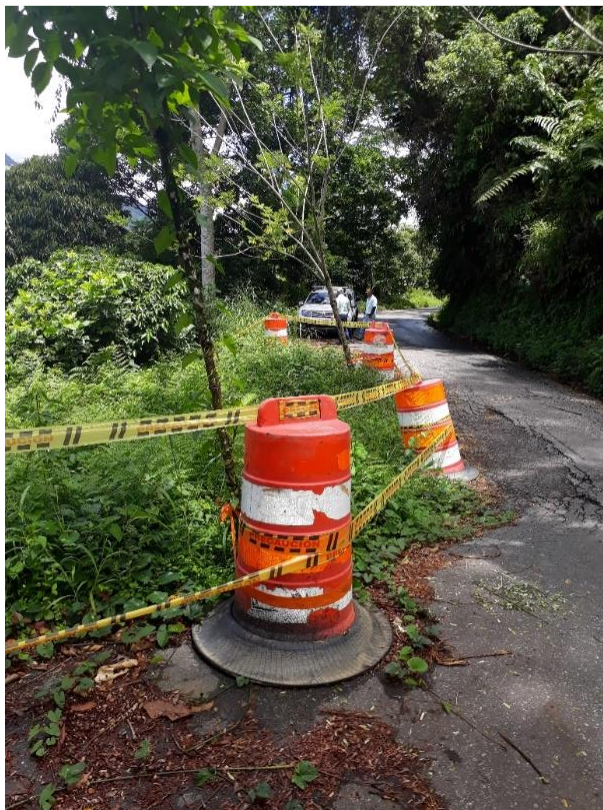
## **4.8 Abscisa K6+200**

Este punto corresponde a uno de los sitios críticos identificados. Se presenta hundimiento y pérdida de la banca de aproximadamente un 70% en la sección transversal de la vía, y con una longitud aproximada de 10 a 15 metros.

Se recomienda por intermedio de una consultoría realizar los estudios y recomendaciones de construcción; se requiere realizar rocería en el área para validar las dimensiones del hundimiento de banca y afectaciones hacia la margen derecha.

- Realizar el levantamiento topográfico del área afectada y como mínimo unos 30 metros a ambos lados de la calzada a partir del eje de la vía.
- Como medida de mitigación y control se puede considerar la construcción de un filtro con geotextil y tubería perforada en la margen izquierda de la vía, y el cual se descolaría en la alcantarilla que se encuentra al oriente del punto crítico.

- Se puede considerar la implementación de subdrenes horizontales.
- Se debe evaluar la posible construcción de una estructura de contención tipo muro, y cuyo nivel de fundación se encuentra en función de la recomendación de la consultoría.

- Es posible que con la intervención a ejecutar se requiera un alcance a nivel predial y/o permisos respectivos con el propietario del terreno.
- Una vez reestablecidas las condiciones de estabilidad, se procederá con la ejecución de los llenos, filtros, lloraderos, colocación de subbase y base granular, colocación de mezcla asfáltica y construcción de cunetas y/o bordillos.

- En donde se presentan fisuras longitudinales y paralelas al eje de la vía se recomienda el ruteo y sellados de las mismas.
- En las áreas intervenidas se recomienda la restitución de la demarcación horizontal.
- Como medida de control y seguimiento se pueden instalar puntos de monitoreo geotécnico con la comisión de topografía.
