ESTUDIO PATOLÓGICO DE LA CIMENTACIÓN DE LOS EDIFICIOS DE LA UNIDAD DE EJECUCIÓN URBANÍSTICA “UEU” 4 Y OBRAS DE ESTABILIDAD DE LA UEU 5

INFORME

MANIZALES- CALDAS

NOVIEMBRE DE 2019

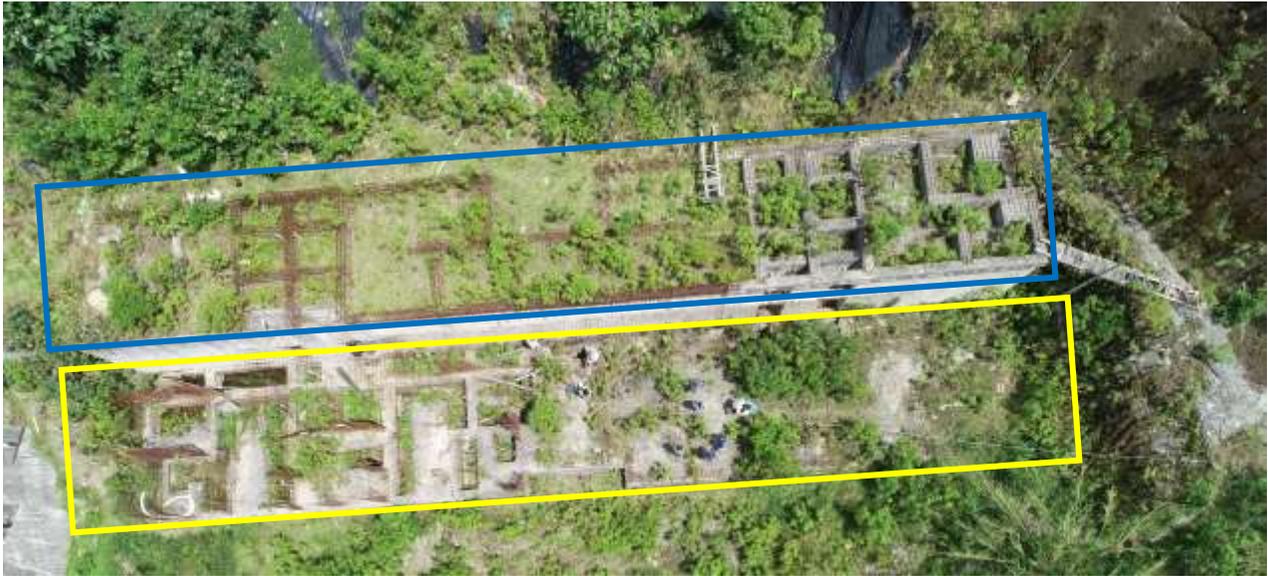
Figura 8. Cimentación de las torres 31 y 32 en el sitio de análisis

No se evidencia la construcción de la torre 33, solo se aprecia la construcción de la cimentación y vigas de fundación de las torres 31 y 32.

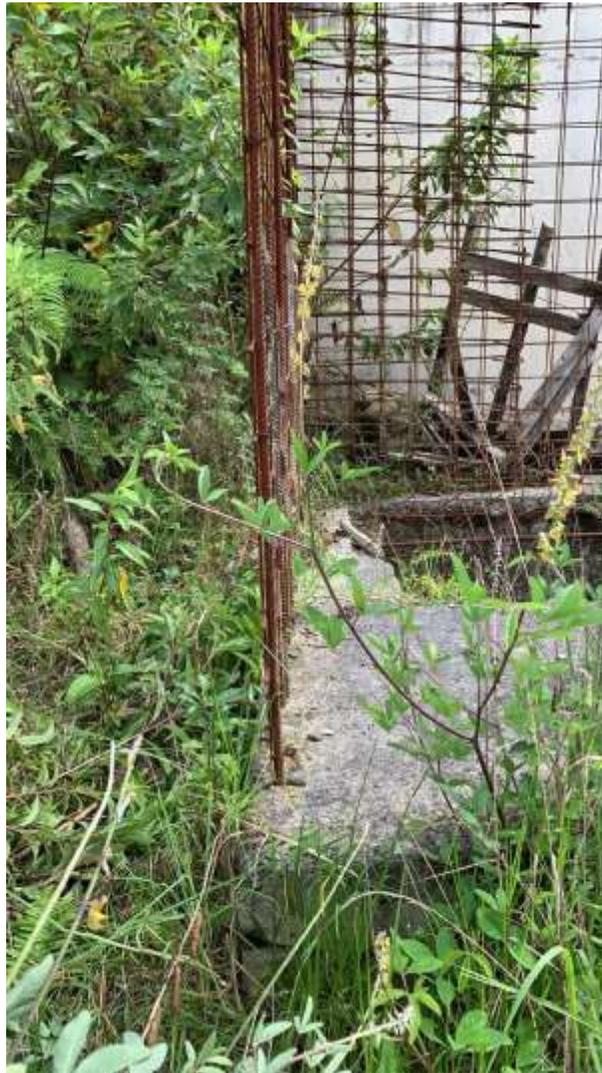
Figura 11. Eje 1 Nivel -10.00 m

Como se puede observar en la figura 11, la viga de cimentación se encuentra fundida, la losa de cimentación está en la mitad de la sección entre los ejes C - E y 1-3, se evidencian los aceros superiores están expuestos.

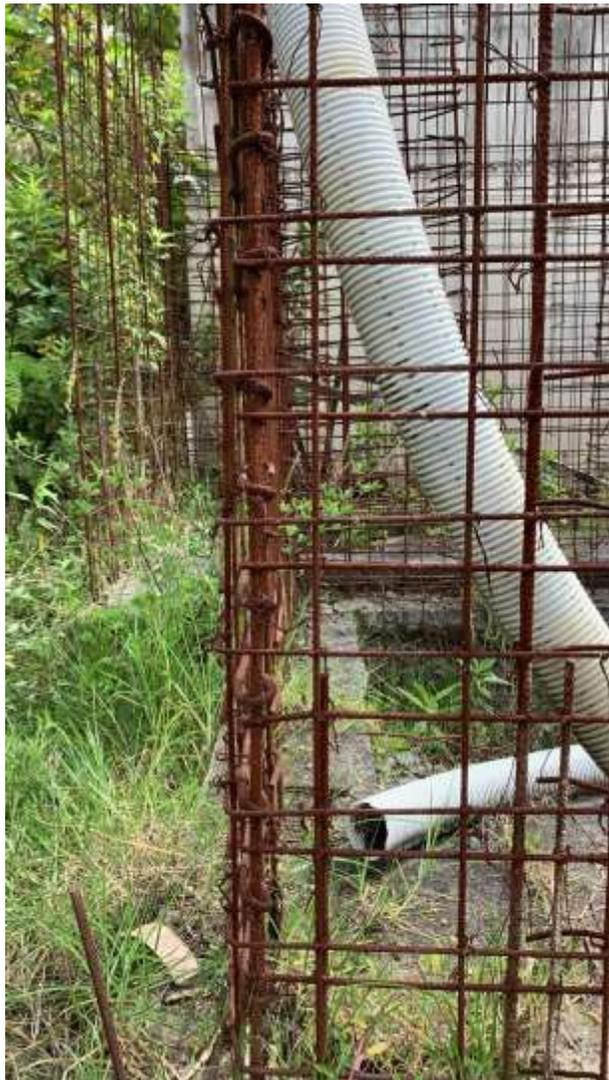
Figura 12. Eje 2 Nivel -10.00 m

En la figura 12, se puede observar en el eje 2 del nivel -10.00 m la viga de cimentación fundida así como la losa de cimentación, esta última se encuentra fundida en una cuarta parte de su sección entre los ejes A - C y 2-4, los aceros superiores se encuentran expuestos.

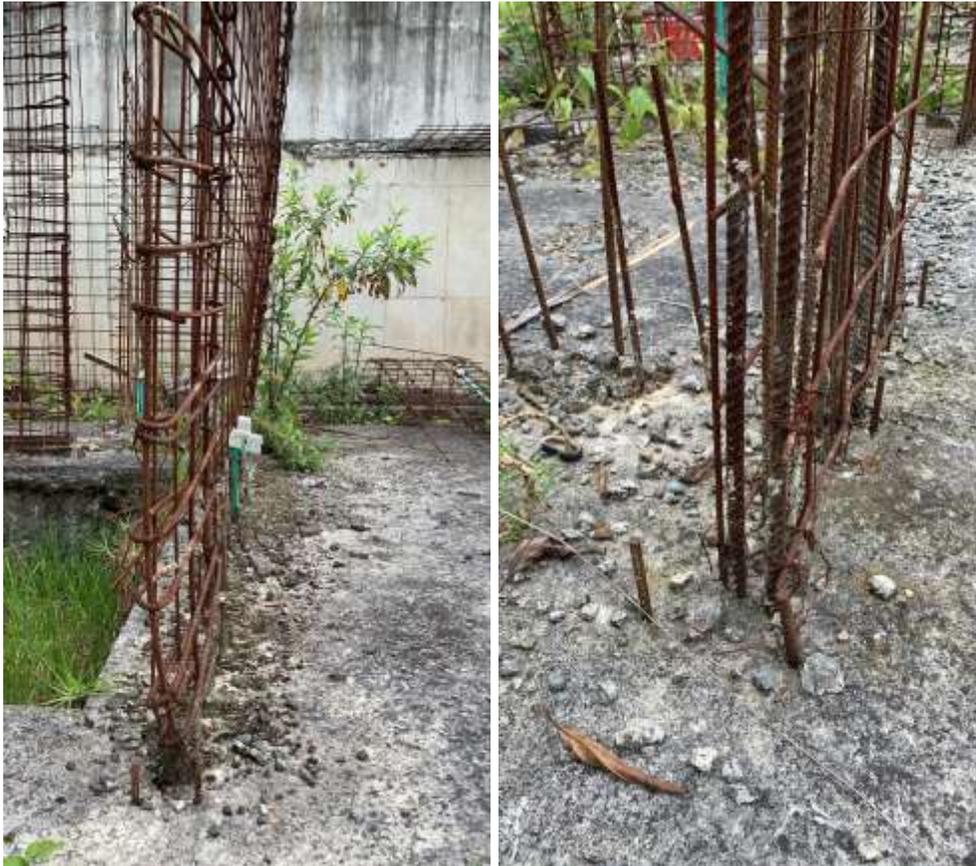
Figura 13. Ejes 4 y 5 nivel -10.00 m

Como se observa en la figura 13, la viga de cimentación está fundida, la losa de cimentación lo está en más de la mitad de la sección entre ejes A-E y 4-5, y los aceros superiores están expuestos. Además de ello, algunas varillas longitudinales están cortadas desde la base, sin razón aparente.

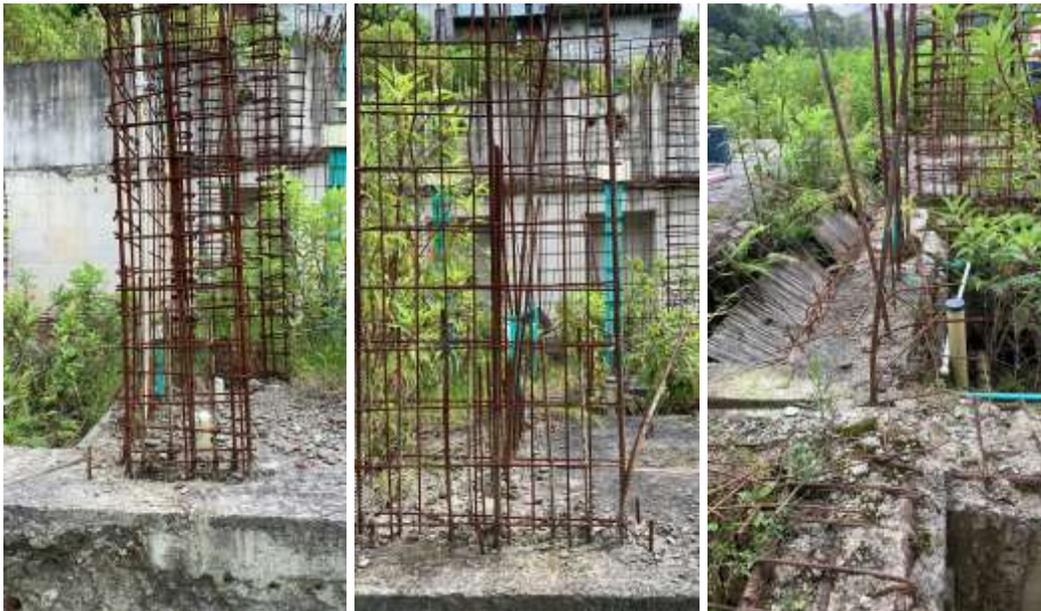
Figura 14. Eje 6 nivel -10.00 m

Observando la figura 14, la viga de cimentación se encuentra fundida, pero, presenta desgaste del concreto, lo que provocó pérdida de recubrimiento, los aceros de pantallas y columnas están expuestos, la losa de cimentación se encuentra fundida entre los ejes 5-7 y A-C, y no está fundida entre los ejes C-E.

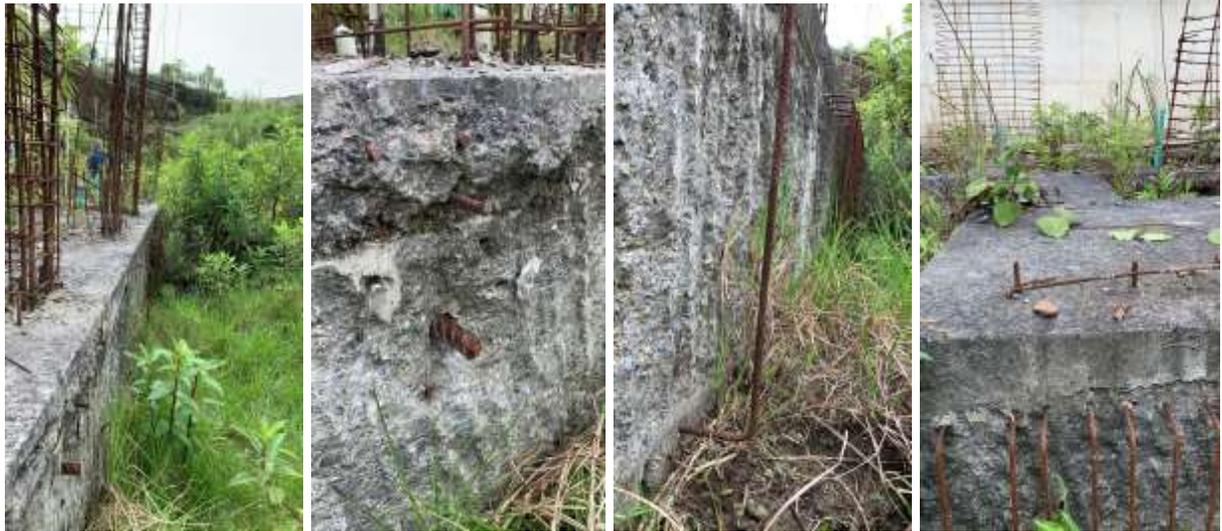
Figura 15. Eje A nivel -10.00 m

En el eje A, (ver figura 15) se observan aceros sobresaliendo en ambos bordes (externo e interno) de la viga de cimentación, se concluye que se pretendía realizar un recalce pero no fue ejecutado, dejando los aceros expuestos a la intemperie.

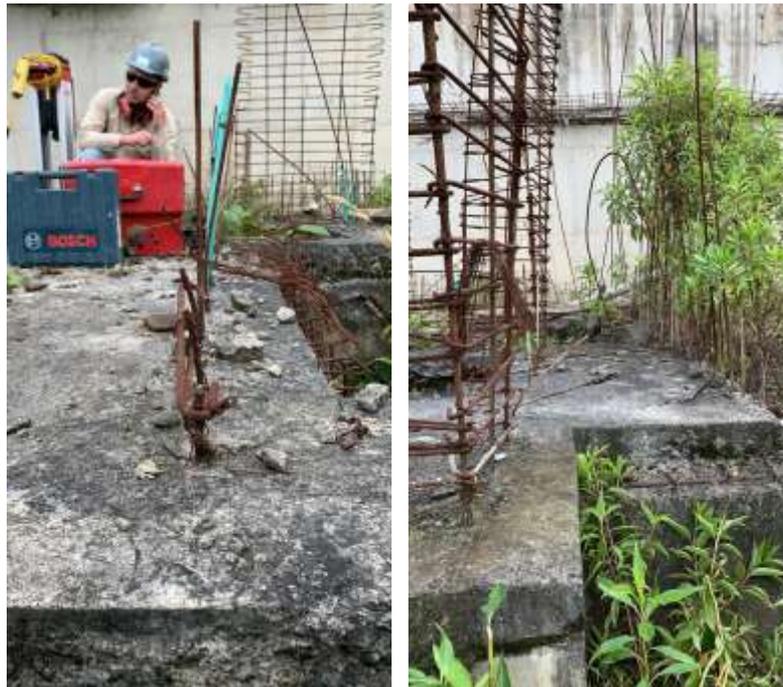
Figura 16. Eje 7, 9 y 10 nivel -10.00 m

En la figura 16 se observan los ejes 7, 8, 9 y 10, en los cuales se presentan cortes desde la base de los aceros superiores expuestos de pantallas y columnas. Entre los ejes 9-11 y A-C, la losa de cimentación está fundida, a excepción de una pequeña franja.

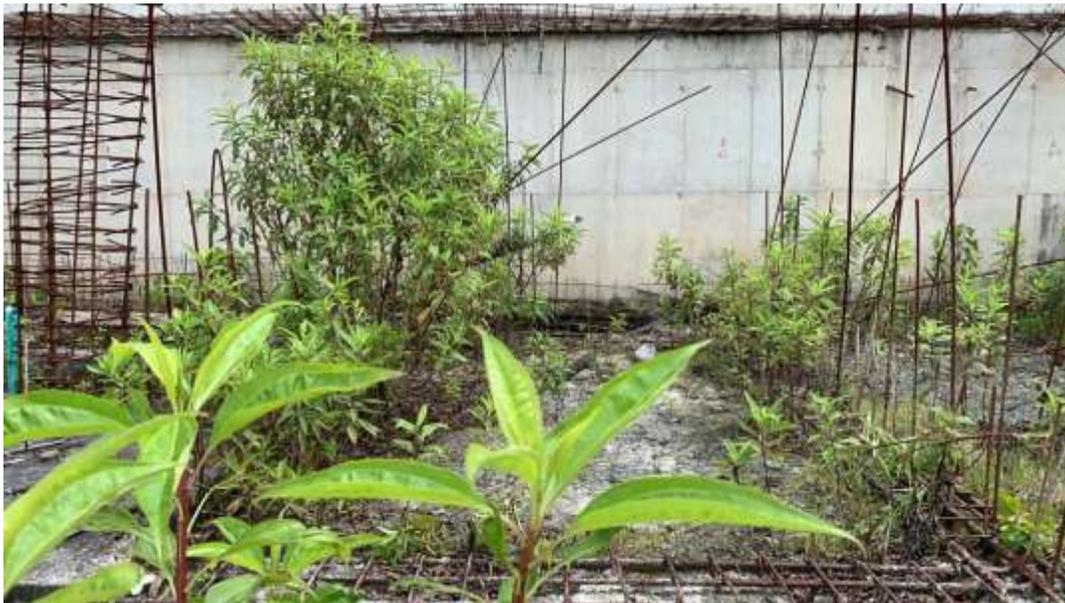
Figura 17. Ejes 11 y 12 nivel -10.00 m

Entre los ejes 11 y 12 como se encuentra en la figura 17, la viga de cimentación está sin recubrimiento superior ni placa de cimentación fundida, y presenta aceros expuestos a la intemperie.

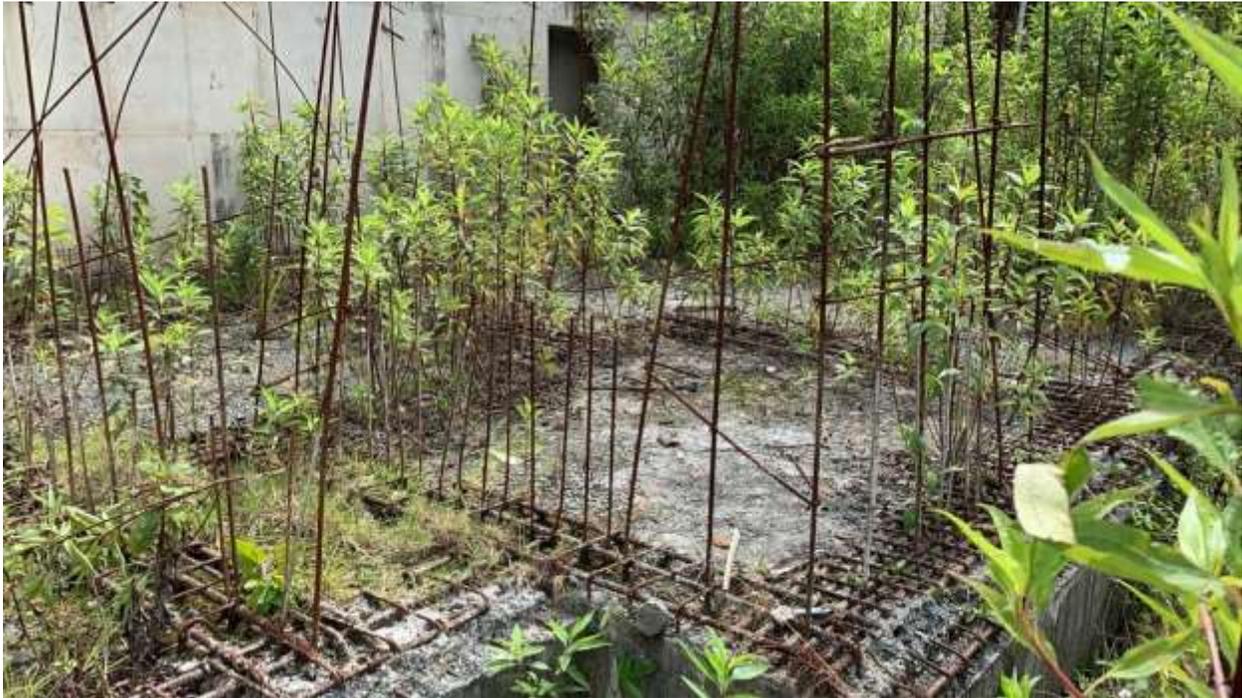
Figura 18. Ejes 12, 13 y 15 Nivel -10.00 m

Se evidencia en la figura 18, que la viga de cimentación está sin recubrimiento superior y la placa de cimentación no está del todo fundida, además, los aceros de las vigas están expuestos.

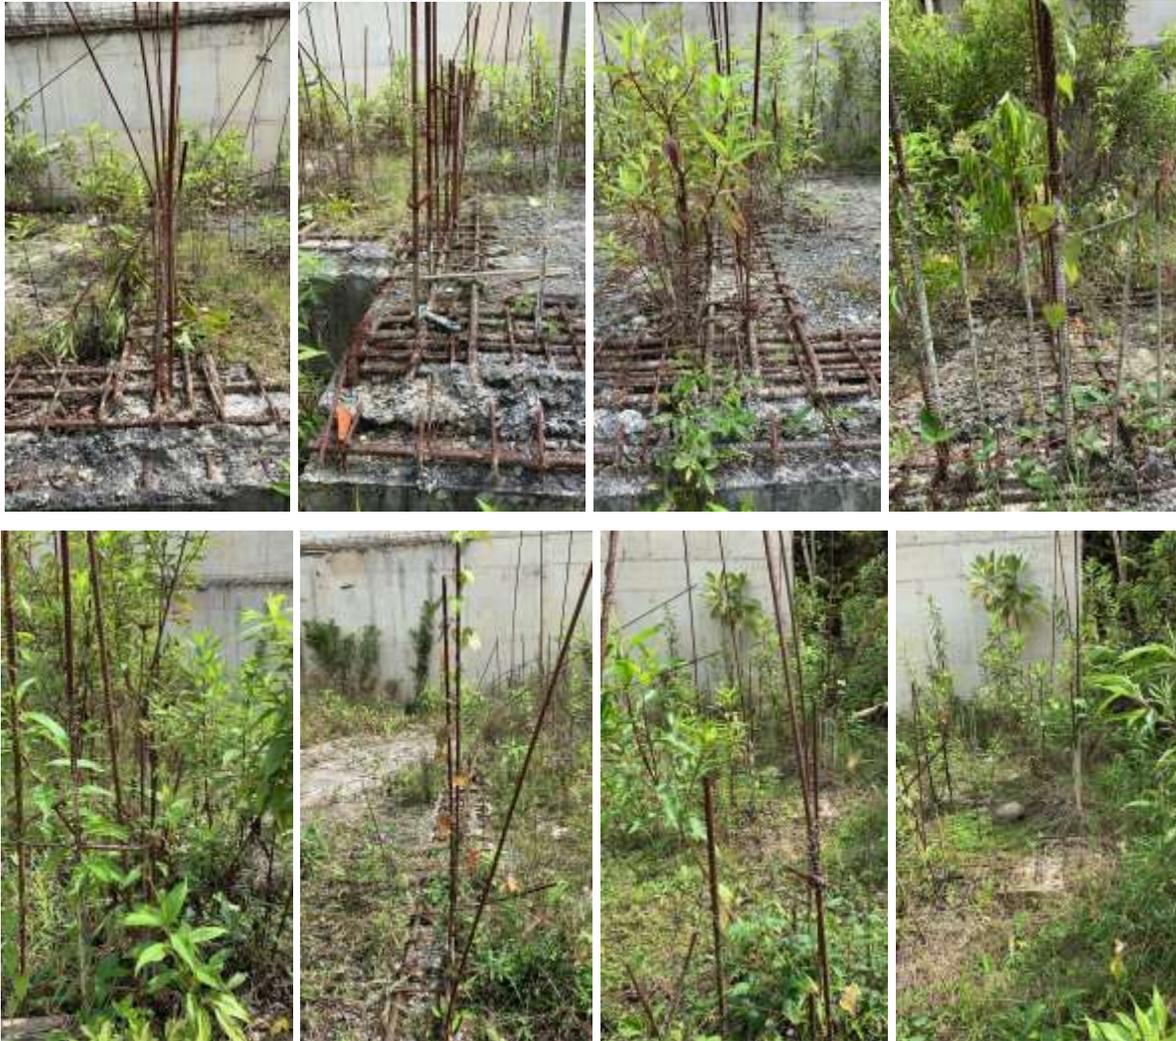
Figura 19. Ejes 12,13,15,16,17,18,19,20 y 21 nivel -10.00 m

En los ejes mostrados en la figura 19, los aceros superiores están en su mayoría cortados desde la base de la viga de cimentación, no se evidencia la planta de cimentación fundida, solo hay un solado de limpieza, además, la viga de cimentación está sin recubrimiento superior.

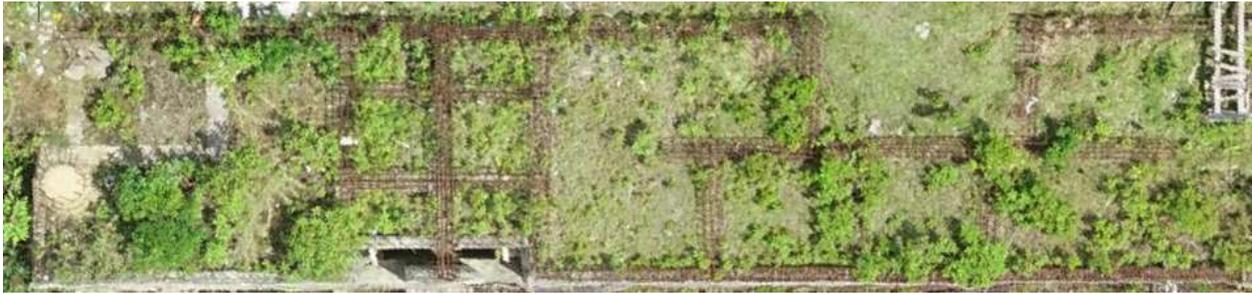
Figura 20. Ejes 1 al 13 nivel -5.00 m

Como se observa en la figura 20, en el nivel -5.00 m de los ejes 1-13 y F-J, la cimentación profunda tipo Caisson se encuentra fundida, pero, solo se encuentra el armazón de las vigas de cimentación, además de esto, tampoco hay fundición de la placa. Los aceros están expuestos a la intemperie y corroídos, se evidencia en la figura 21 que una viga de cimentación está completamente desarmada. Solo se encuentra acero longitudinal para columnas a lo largo del eje F.

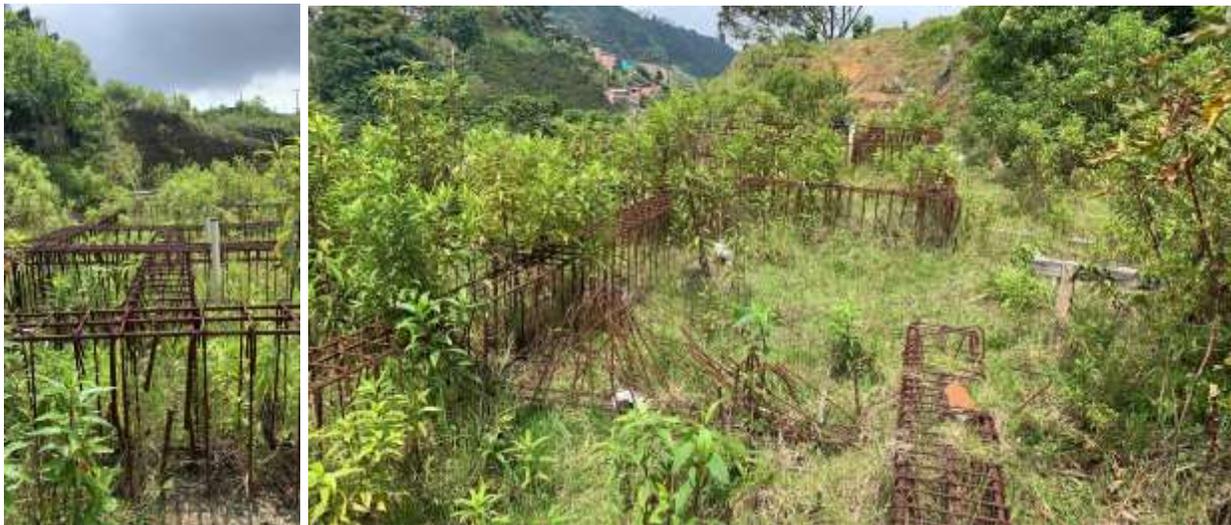
Figura 21. Aceros expuestos en el nivel -5.00 m

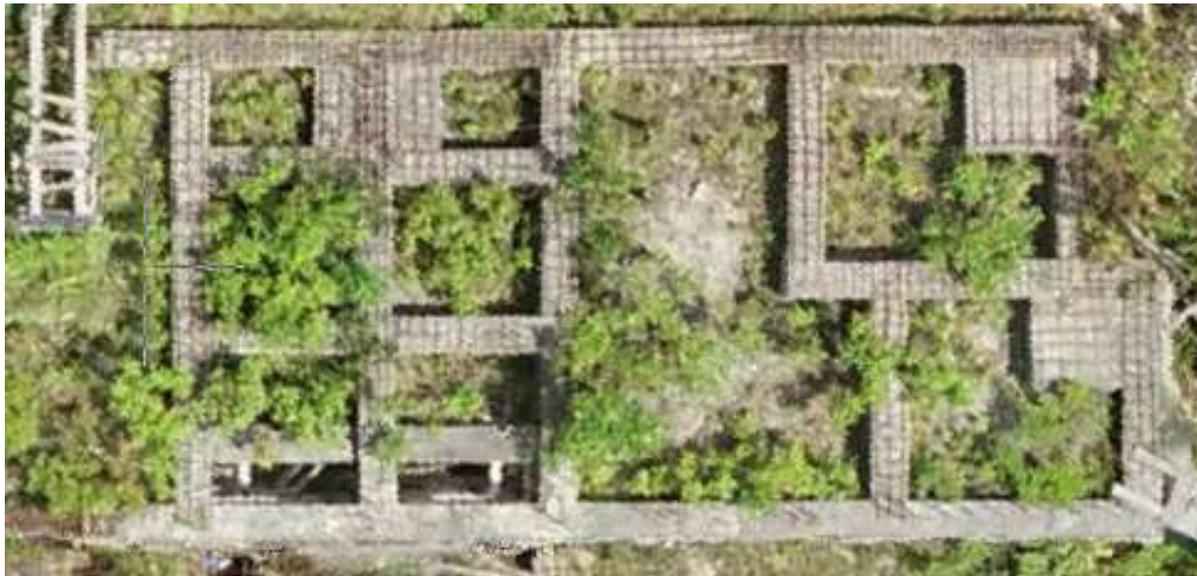
Figura 22. Ejes 14 al 22 nivel -5.00 m

Se observa en la figura 22 la distribución de vigas entre ejes 14 y 22. Se evidencia que gran porcentaje de las vigas de cimentación se encuentran fundidas.

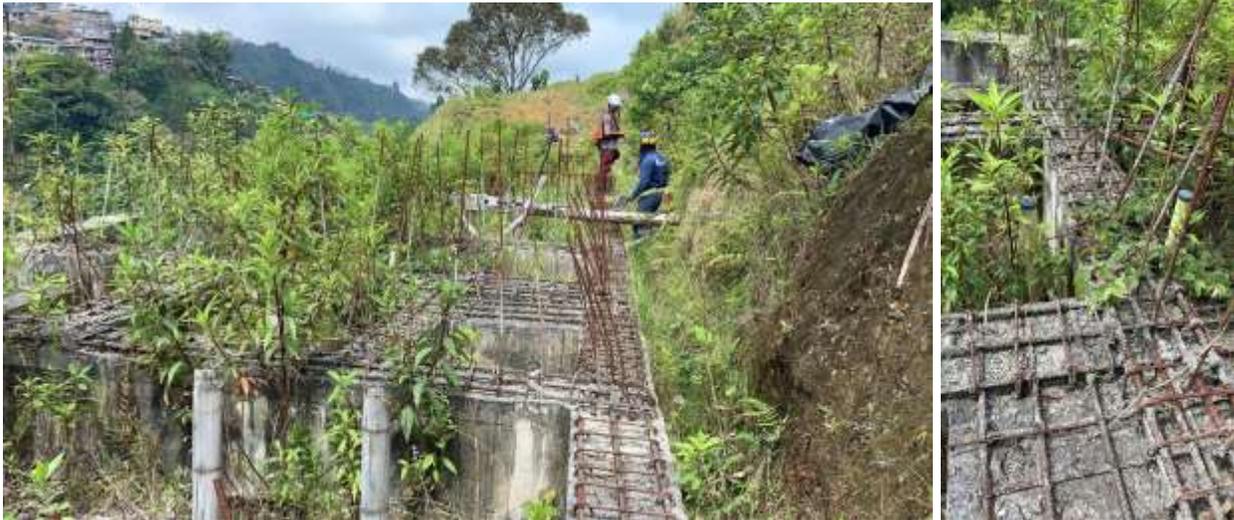
Figura 23. Aceros expuestos de las vigas en el nivel -5.00

De los ejes 14 al 22 entre los ejes J-F (ver figura 23), la viga de cimentación está fundida, pero, está deteriorada, se evidencia pérdida de recubrimiento quedando expuesto el acero de vigas de cimentación, esta situación ha generado que el acero se vea deteriorado y adicionalmente presenta arrancamiento desde la base, ya que este era el nivel de inicio del acero de pantallas.

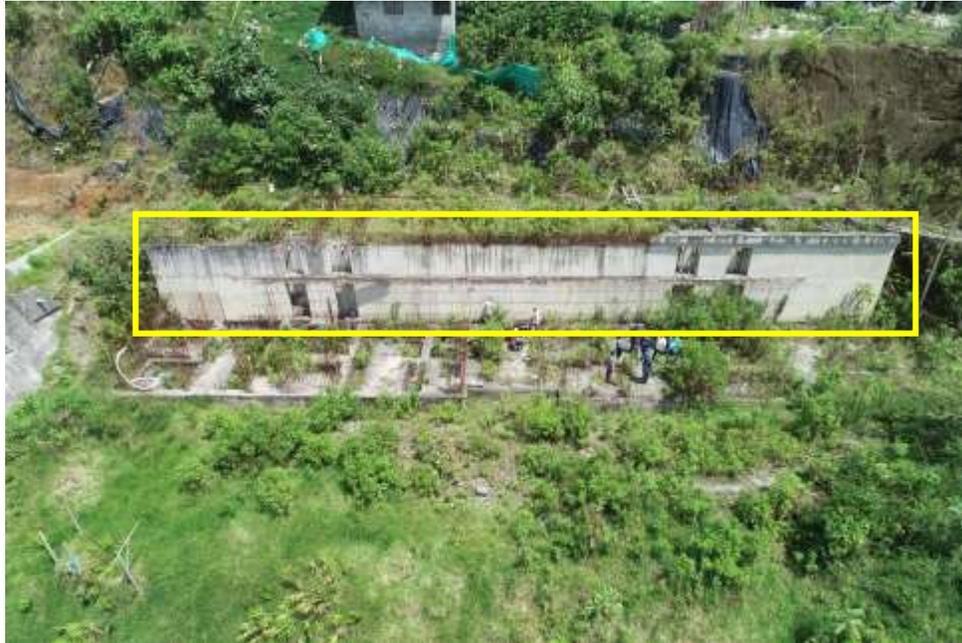
Figura 24. Muro de contención entre nivel -10.00 m y -5.00 m

Como se evidencia en la figura 24 en el recuadro amarillo, el muro de contención entre los niveles -10.00 m y -5.00 m, se encuentra en condiciones aceptables, está fundido en su totalidad, sin embargo, el concreto ha estado expuesto a la intemperie. En el nivel -5.00 m (parte superior), hasta el eje 13 la viga de cimentación está con su armadura, pero sin fundir, y a partir del eje 14 la viga si está fundida completamente. En este muro de contención se realizó extracción de núcleos de concreto para evaluar la resistencia de este, estas pruebas se realizaron en los ejes F15, F11 y F6

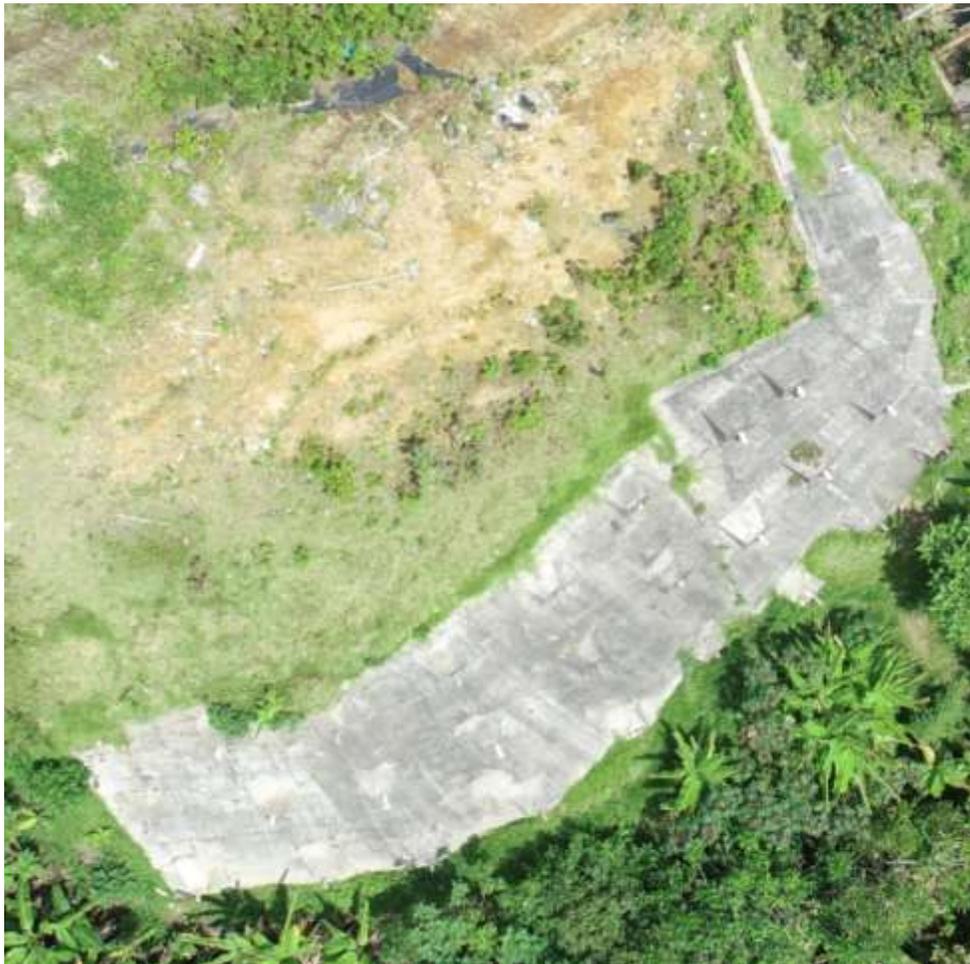
Figura 26. Pantalla B

Como se observa en la figura 26, la pantalla tiene una altura de 22.00 metros, cuenta con un total de 31 anclajes activos de 4 torones cada uno, separados a 4 m de distancia.

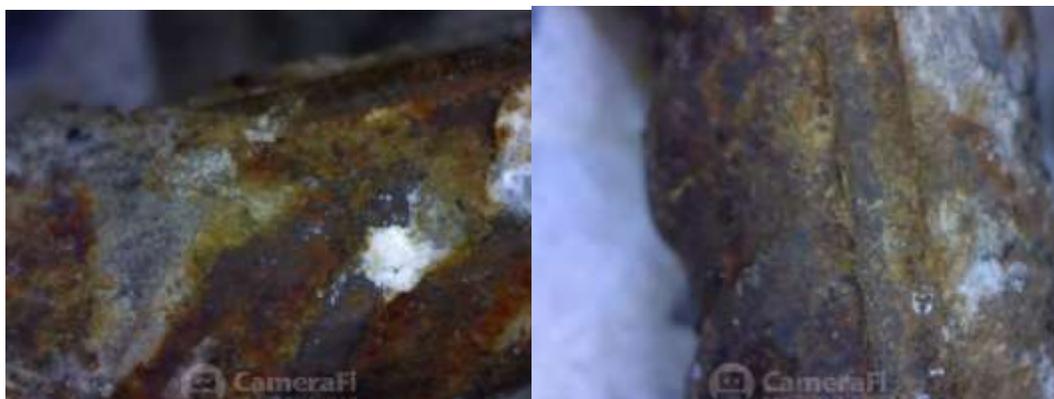
La corrosión de los aceros expuestos es ocasionada por los ciclos continuos de lluvia y sol (presencia de agua y oxígeno), esto genera pérdida de adherencia entre el acero y el concreto.

Figura 39. Fenómeno de la corrosión en muestras (fotografía tomada con microscopio)

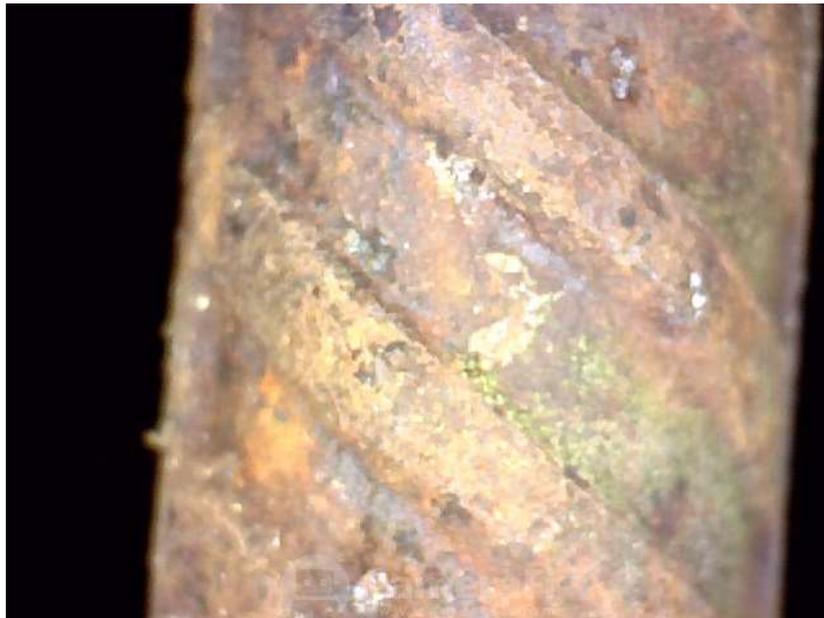
Figura 40. Fenómeno de la corrosión en muestras (fotografía tomada con microscopio)

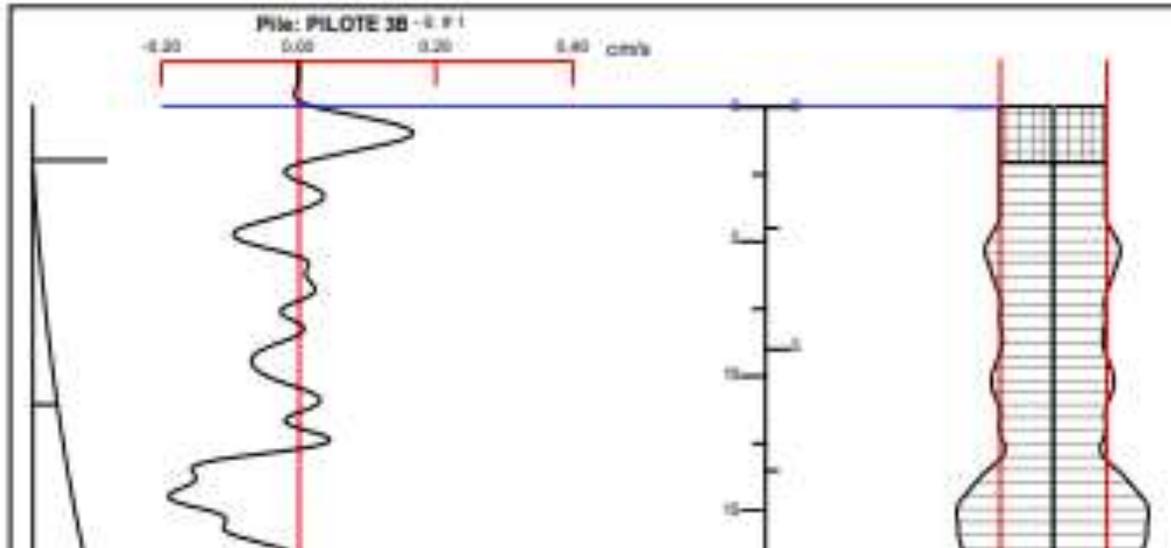
Figura 44. Prueba pip caisson nivel -5.00 entre J1 – J2

Se observan algunas protuberancias a lo largo del pilote, especialmente sobre el sector del fondo cercano a 8 m, producto del proceso constructivo, sin embargo, los diámetros mínimos se conservan y la profundidad incluso supera los 8 m. El pilote se muestra en buen estado. Por tal motivo de acuerdo a la clasificación de Webster el pilote presenta buenas condiciones.
