**ELABORAR ESTUDIOS Y DISEÑOS DE OCHO (8) SISTEMAS DE ABASTECIMIENTO DE AGUA EN ZONAS RURALES DEL DEPARTAMENTO DE LA GUAJIRA EN LOS MUNICIPIOS DE MANAURE, URIBIA, MAICAO Y RIOHACHA MEDIANTE ESQUEMA DE PILAS PUBLICAS**

**INFORME VISITA PRELIMINAR COMUNIDAD AMARIPA MUNICIPIO DE MAICAO – LA GUAJIRA.**

**RIOHACHA, LA GUAJIRA  
JULIO 2019.**

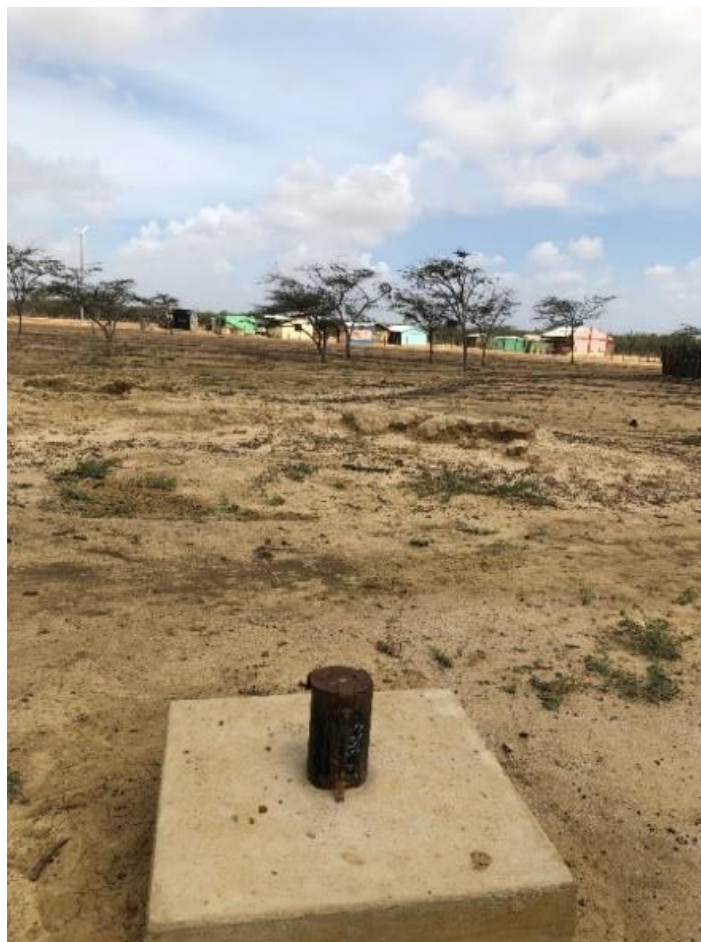
*Figura 2 Fotografía Punto de suministro N° 1 pozo profundo  
Fuente: aguas y energías S.A.S. Año (2019)*

Pozo profundo de agua, que no se encuentra en funcionamiento.

Obedece a un pozo profundo cercano a la comunidad, la comunidad no tiene la información precisa del año de construcción.

Característica	Descripción
Profundidad del Pozo (metros)	267.50
Caudal de Bombeo (l/s)	5.8
Nivel Estático (m.)	52.3
Nivel Dinámico (m.)	57.65
Abatimiento (m.)	5.10
Tiempo en que le pozo se recupera (min.)	40 min al 95%
Transmisibilidad en abatimiento	6.69x10

El pozo no podrá explotarse a caudales superiores a 5 lt/seg

Para Obtener una mayor vida útil del pozo se recomienda utilizar un régimen de bombeo de 12 horas, con el fin de garantizar una recuperación del acuífero que evite intervenir el almacenamiento del mismo.

Además, el área del pozo no cuenta con el cerramiento adecuado y esta expuesto
