ESTUDIO PATOLÓGICO DE LA CIMENTACIÓN DE LOS EDIFICIOS DE LA UNIDAD DE EJECUCIÓN URBANÍSTICA “UEU” 4 Y OBRAS DE ESTABILIDAD DE LA UEU 5

INFORME

MANIZALES- CALDAS

NOVIEMBRE DE 2019

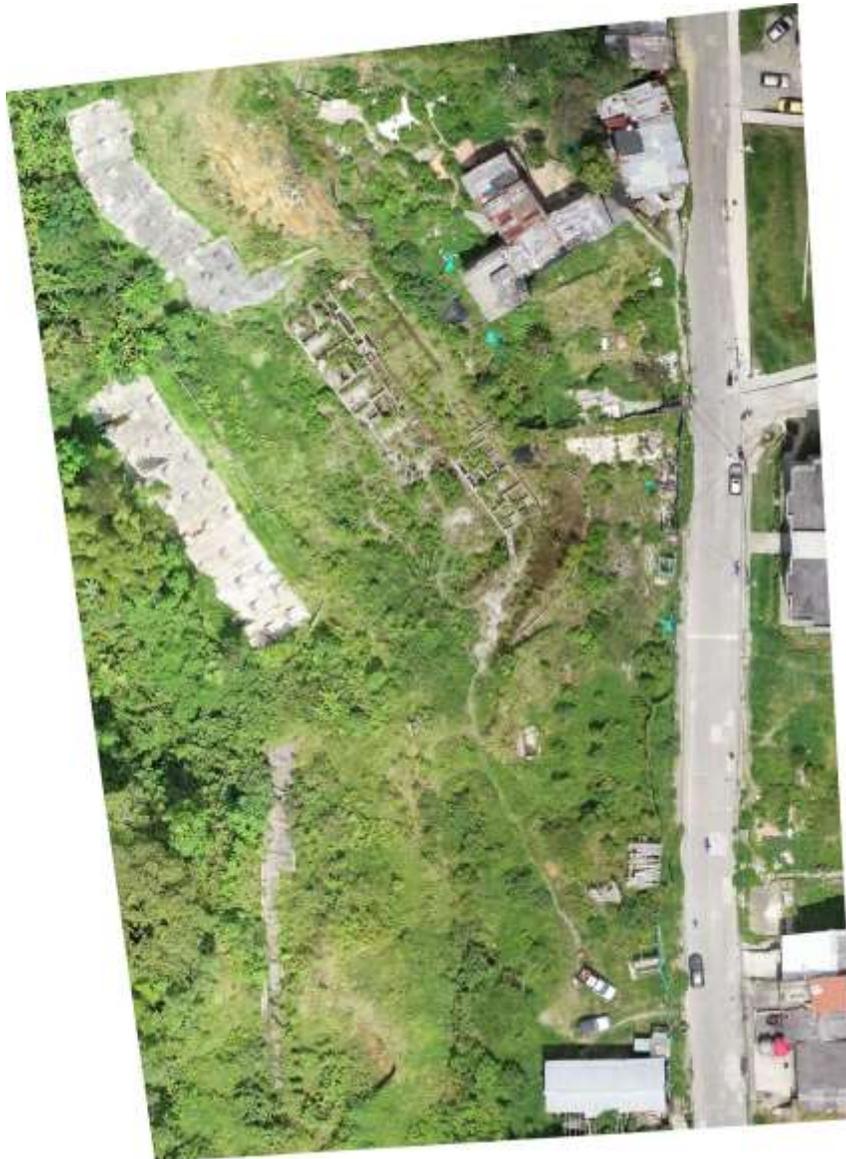
Figura 7. Situación actual del proyecto

Se realiza visita al sitio de análisis para evaluar la situación actual del proyecto y se observó 3 pantallas activas y la cimentación de una edificación con vegetación espesa, aceros a la vista y concretos deteriorados.

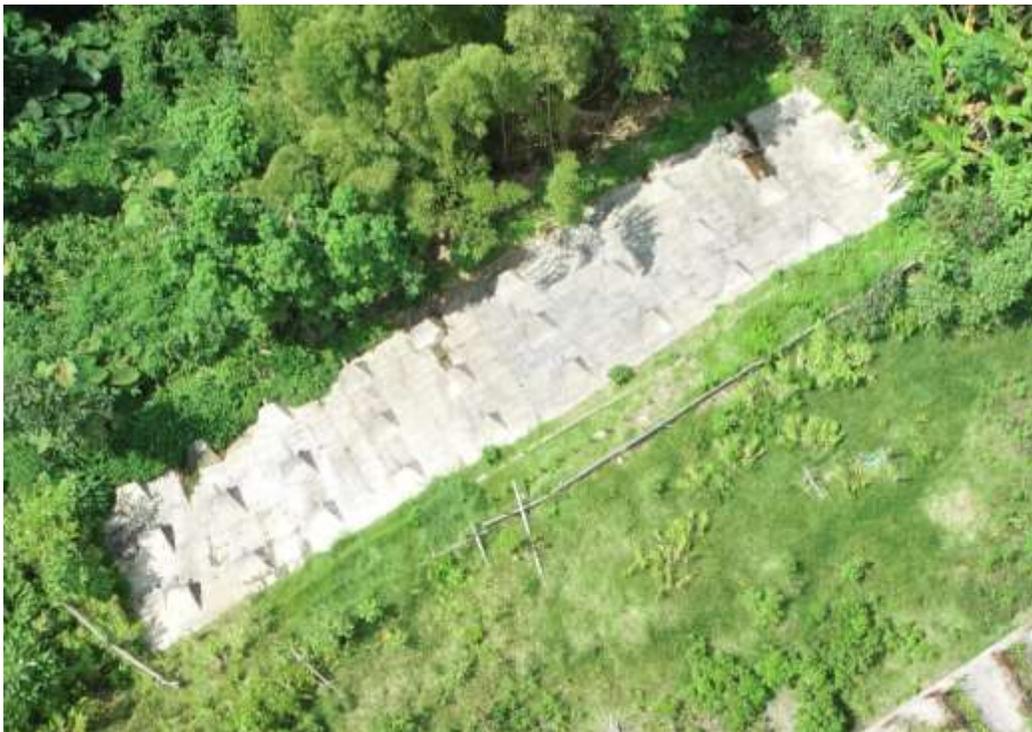
Figura 25. Pantalla A

Como se observa en la figura 25, la pantalla cuenta con un total de 30 anclajes activos de 8 torones cada uno, separados a 4 m de distancia. En la parte superior tiene 36 metros de longitud y posee una altura de 18 metros.

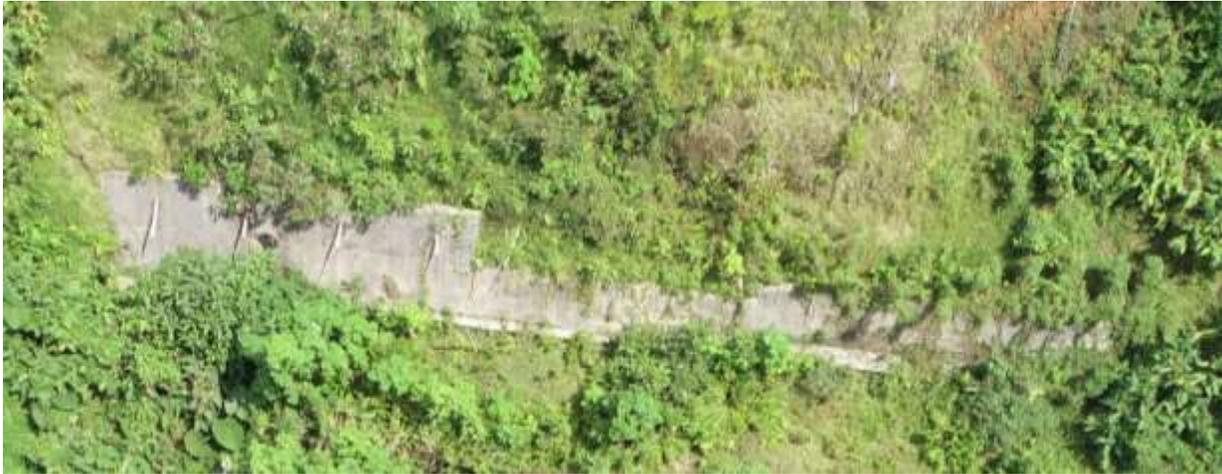
Figura 27. Pantalla C

Como se observa en la figura 27, la pantalla tiene una altura total de 20.00 metros, aunque una parte está recubierta con cobertura vegetal, y 45.00 metros de largo, cuenta con un total de 44 anclajes activos de 4 torones cada uno, separados a 4 m de distancia.

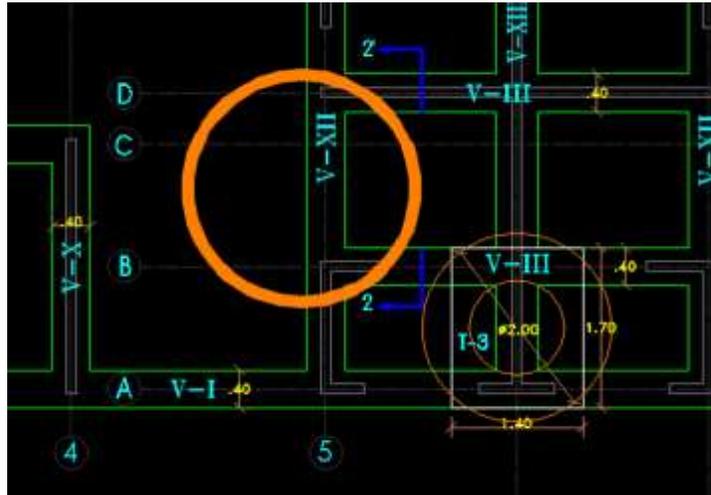
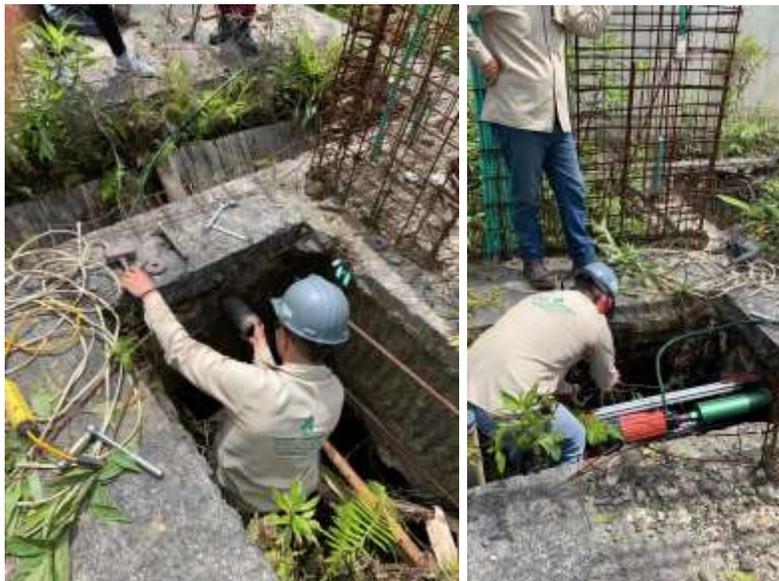
Figura 31. Extracción de núcleo -10.00, eje 5 entre ejes B-C

En el nivel -10.00 se extraen 2 núcleos de concreto en las vigas de fundación. El primero se realiza en la viga ubicada en el eje 5 entre ejes B y C (ver figuras 30 y 31)

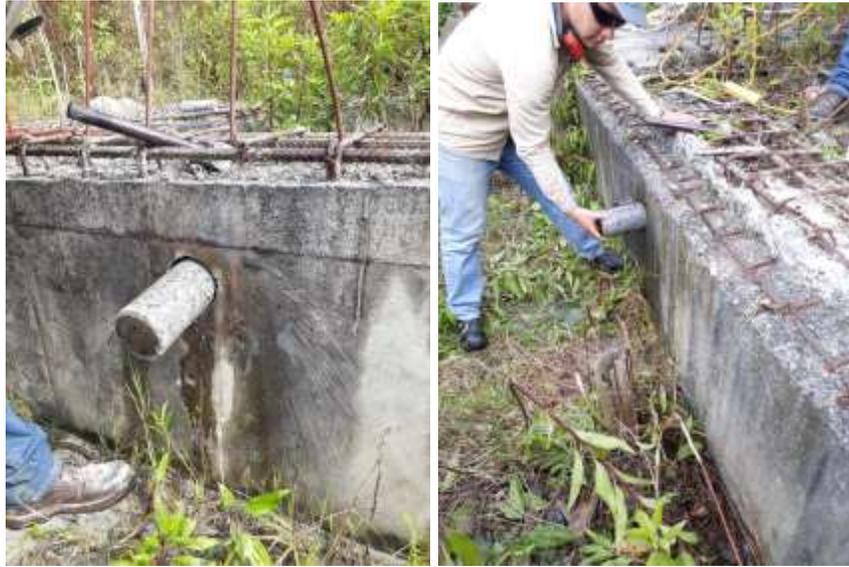
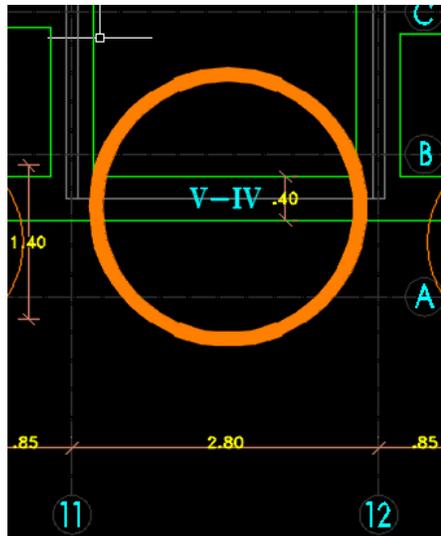
Figura 32. Extracción de núcleo nivel -10.00, entre ejes 11 y 12 y ejes A-B.
Fuente: Propia

El segundo núcleo se extrae en la viga ubicada entre ejes 11 y 12 y ejes A-B (ver figuras 32 y 33).

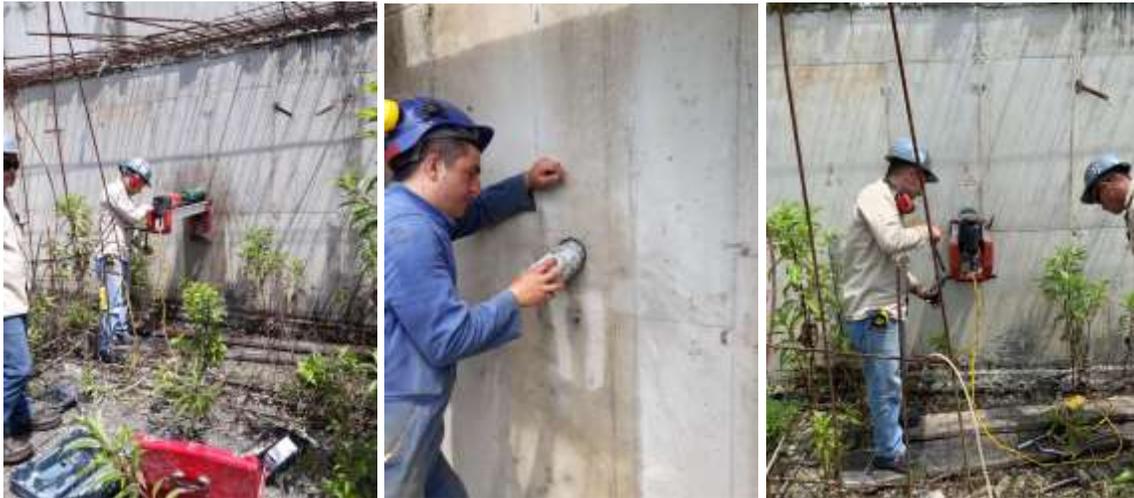
Figura 34. Extracción de núcleos en el muro de contención.

Se extraen muestras en el muro de contención en los ejes 15 , 11 y 6, para los ejes 15 y 11 la extracción del núcleo se realizó en la pared externa del muro de contención y para el eje 6, la extracción se realizó en la pared interna de este. (Ver figura 31).

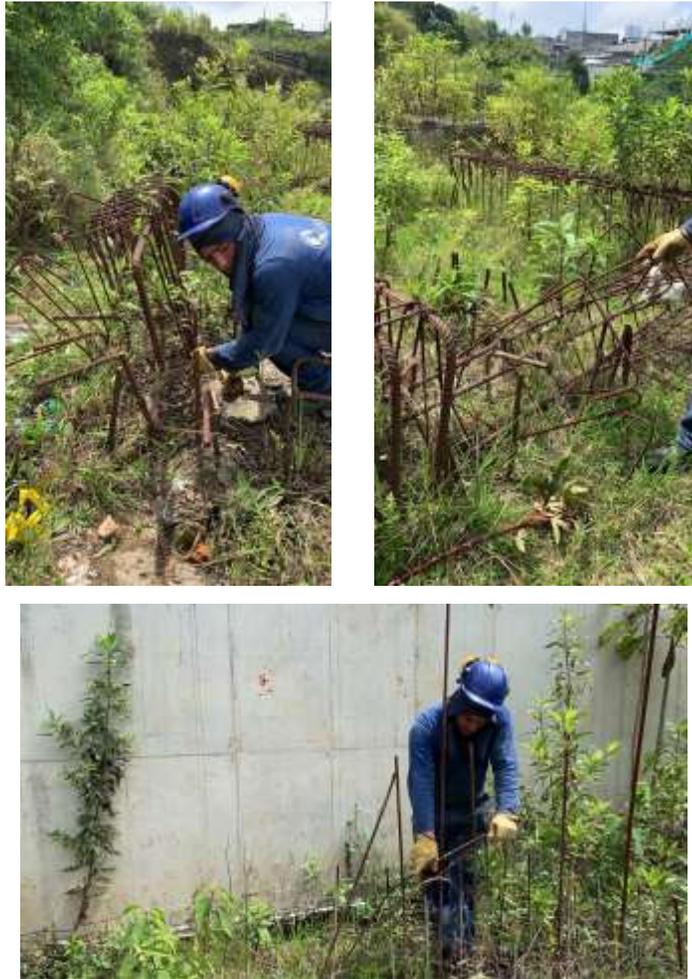
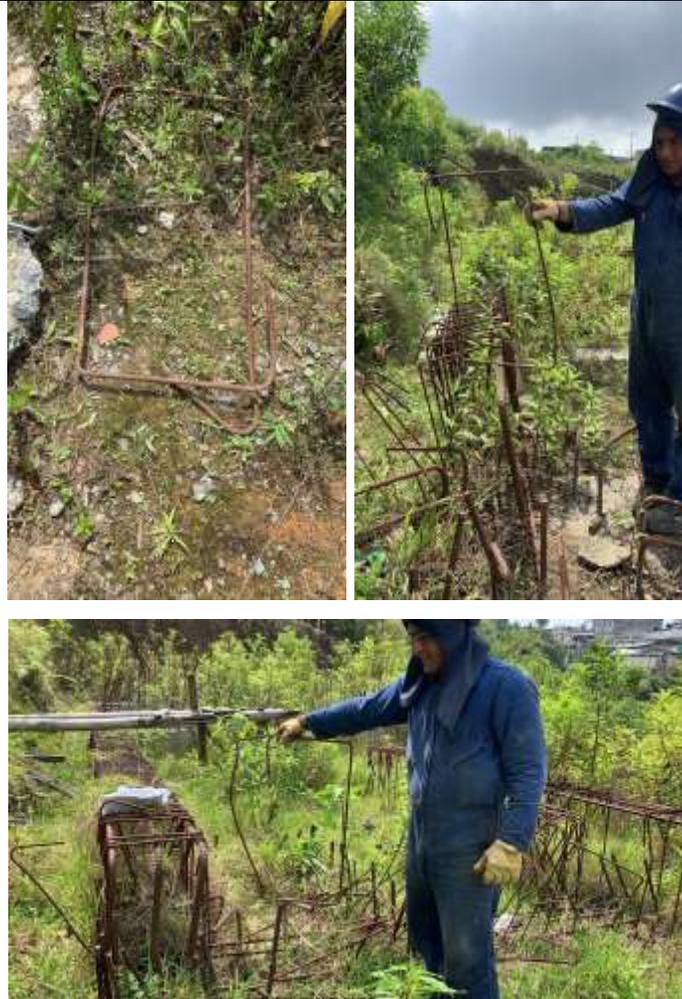
Figura 37. Extracción de flejes en nivel -10.00 m y -5.00 m
Fuente: Propia

La corrosión de los aceros expuestos es ocasionada por los ciclos continuos de lluvia y sol (presencia de agua y oxígeno), esto genera pérdida de adherencia entre el acero y el concreto.

Como se observa en las figuras 37 y 38 se extrajeron flejes de ambos niveles para revisión con microscopio, lo anterior con el fin de conocer el desgaste que presenta por las condiciones en las que se encuentran los materiales.

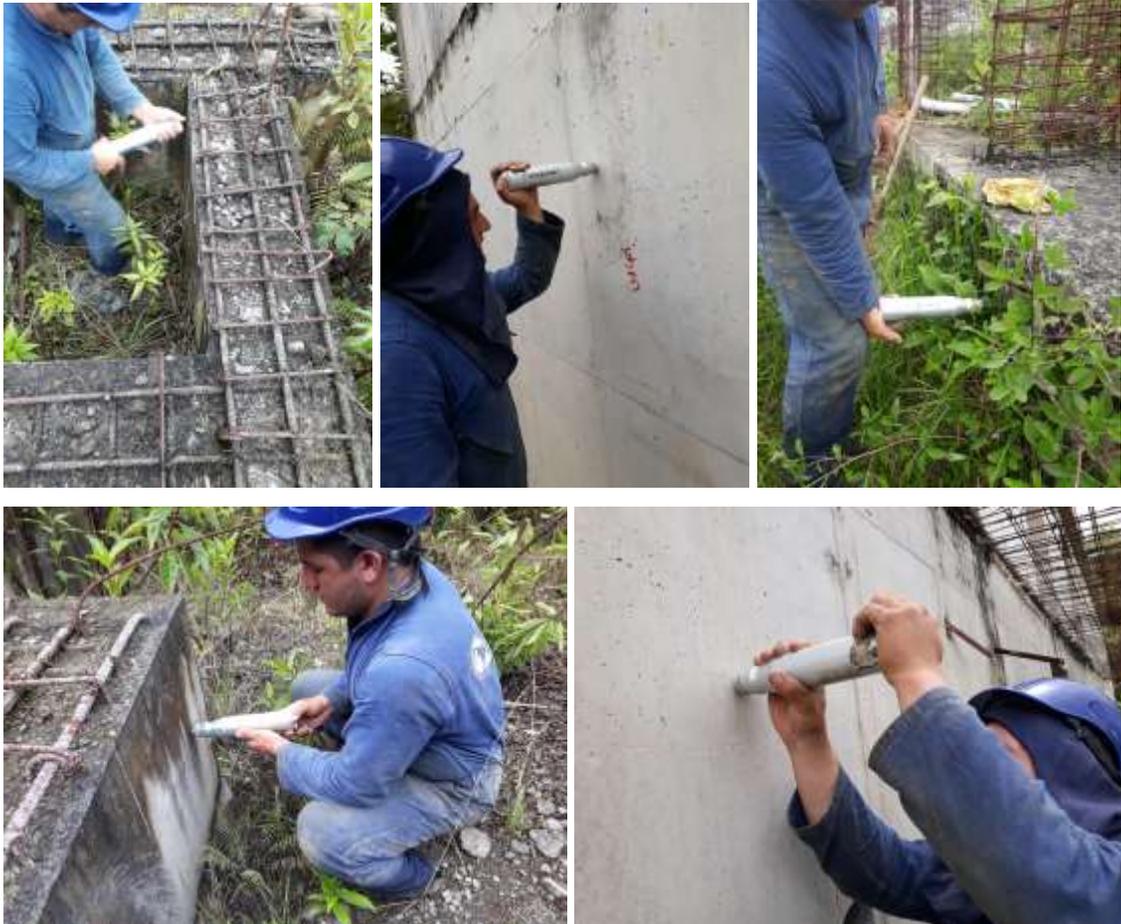
Figura 41. Esclerometría en ejes y muro de contención

- Los resultados de los ensayos muestran profundidades de carbonatación que superan los espesores de recubrimiento de los aceros razón por la cual se encuentran ante amenaza de corrosión.
